ESTUDO DA QUALIDADE DA ÁGUA PARA CONSUMO HUMANO EM
ASSENTAMENTOS DE TEODORO SAMPAIO - SP

Dissertação apresentada à Pró-Reitoria de Pesquisa e Pós-Graduação, Universidade do Oeste Paulista, como parte dos requisitos para obtenção do título de Mestre em Meio Ambiente e Desenvolvimento Regional - Área de Concentração: Avaliação e Análise de Impacto Ambiental.

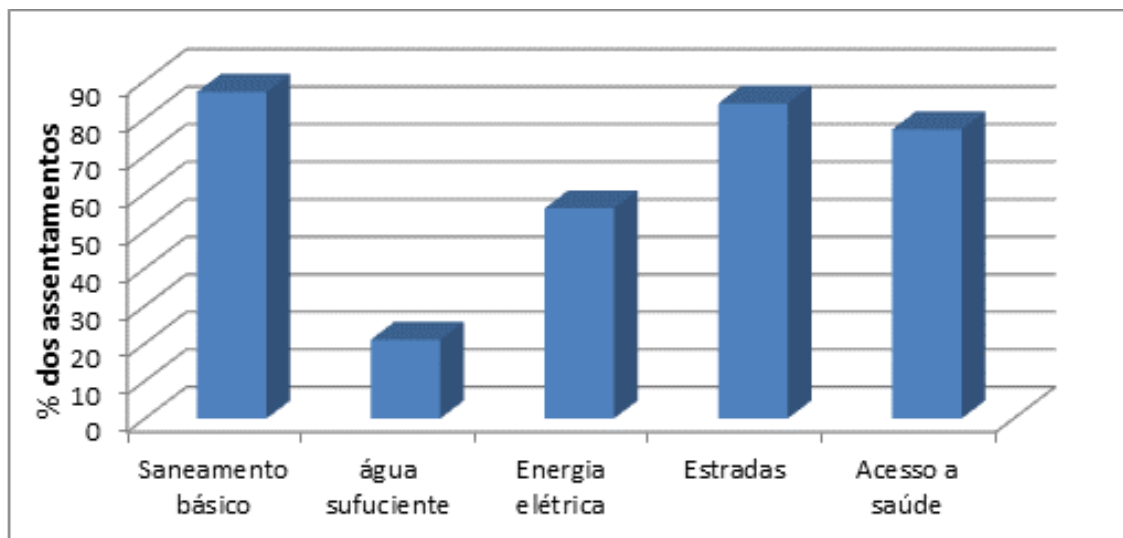
FIGURA -1. Gráfico com dados de Infraestrutura e serviços ausentes nos assentamentos do país até 2008.

Como pode ser observada, Figura 1, a situação dos assentamentos no país está longe de alcançar a sua finalidade, visto que, a fixação do trabalhador na agricultura envolve, além da disponibilidade de condições adequadas para o uso da terra, a qualidade de vida e o incentivo à organização social e à vida comunitária.

Conforme pesquisa realizada pelo INCRA (2010), sobre a qualidade de vida nos assentamentos, foi constatado que os assentamentos formados entre 1985 a 2008 careciam de diversas estruturas sociais e serviços públicos, conforme apresentado na Figura 1.

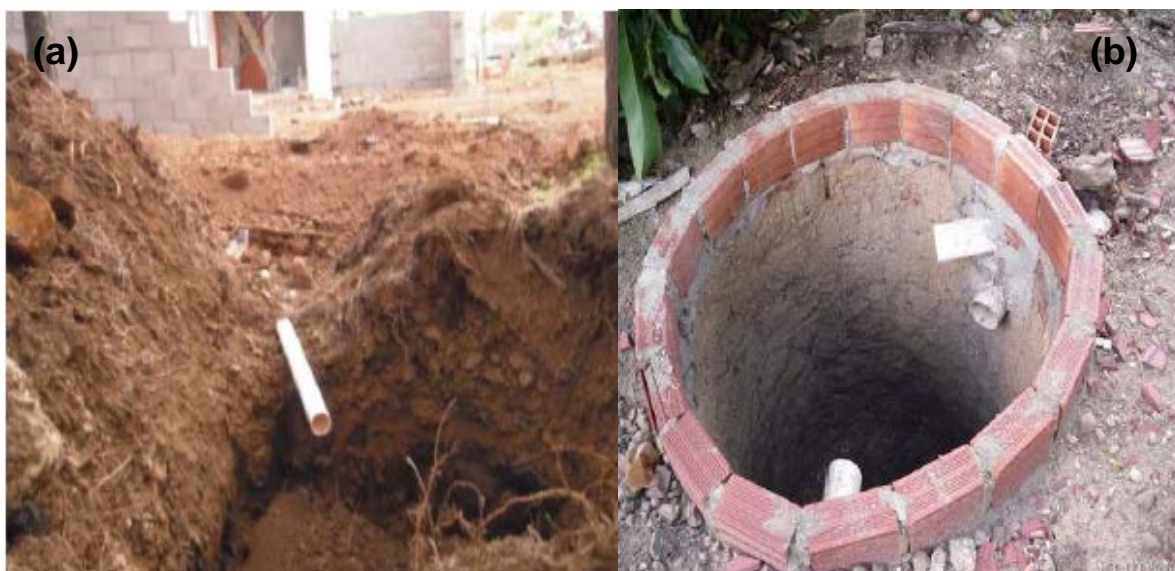
FIGURA 2. Fossa negra e fossa simples

Legenda: (a) Fossa negra; (b) Fossa simples.

Como pode ser observado na Figura 2 (a), a fossa negra consiste de um buraco no solo que não possui qualquer revestimento, sendo os dejetos sanitários dispostos diretamente no solo, ao ar livre. A Figura 2 (b) apresenta uma fossa simples com revestimento, apresentando melhor aparência, mas não impedindo a infiltração dos dejetos no solo.

Segundo o INCRA (2010) 87% dos assentamentos da reforma agrária no Brasil não tem sistemas de fossa séptica e os assentamentos em estudo não ficam fora deste contexto sendo que a maioria utilizam sistemas de fossa negra, conforme apresentado na Figura 2.

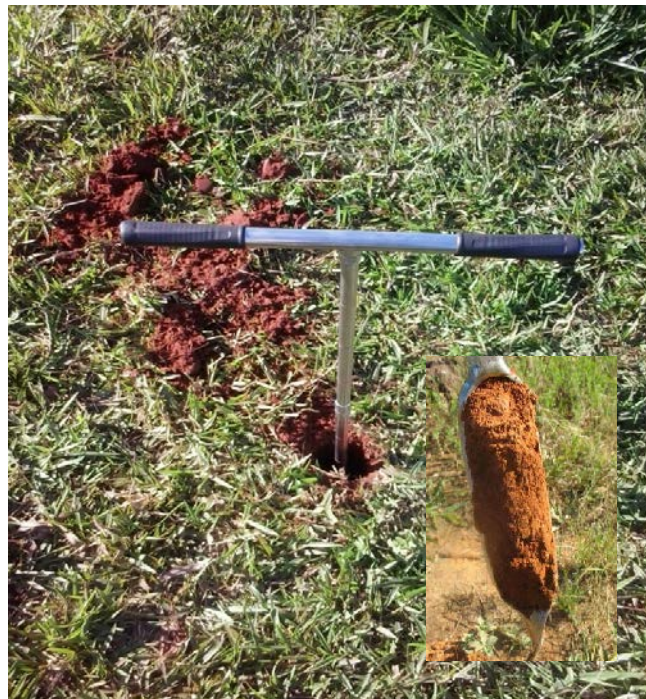
FIGURA – 8 Coleta de amostra com trado holandês

As amostras foram coletadas com auxílio de um trado tipo Holandês de aço inoxidável, que promove a perfuração do solo através de movimento rotacional, armazenando a amostra em sua garra conforme apresentado na Figura 8.

A amostragem foi feita andando em ziguezague na área de amostragem, as amostras para composição foram retiradas com uma distância mínima de 10 metros uma da outra, depositadas em um saco plástico limpo e bem homogeneizadas. Foi retirada uma amostra representativa de aproximadamente 200 g, esta amostra foi acondicionada em caixa de amostragem e encaminhada para análise no Laboratório de Solos da UNOESTE, onde os ensaios foram realizados.

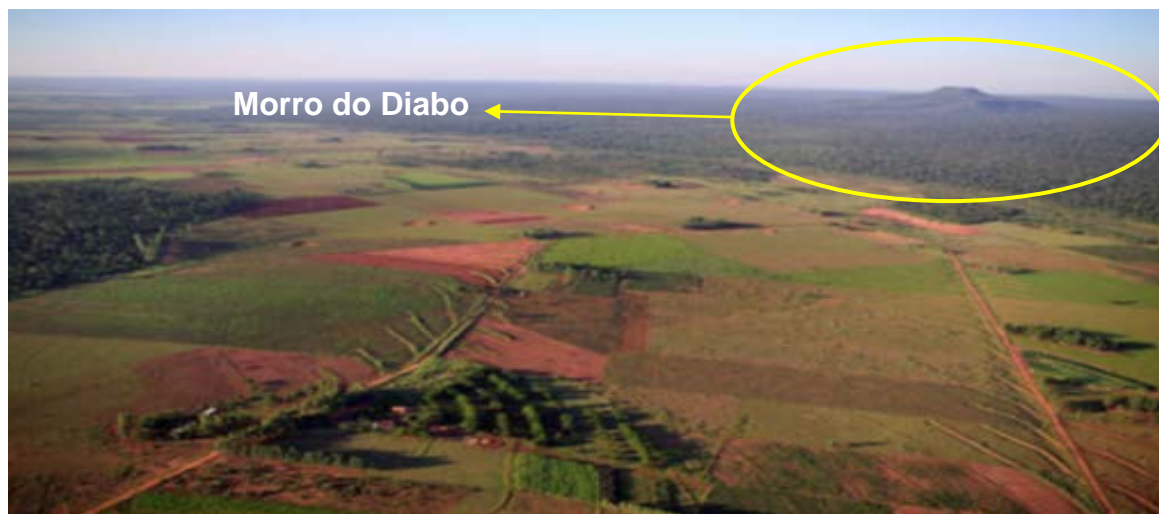
FIGURA 10 – Paisagem da região de estudo

Como pode ser observada na Figura 10 a paisagem da região apresenta poucos resquícios de cobertura vegetal, e tal situação foi se agravando ao longo do tempo. Conforme Cullen Jr. e Pádua (2012) mesmo com a redução do desmatamento na região, em 2011 a taxa de desmatamento ainda era de 0,7 % ao ano.

Os solos que se desenvolvem são essencialmente arenosos predominando, segundo Massareto e Nunes (2011), os Latossolos Vermelho-amarelo distróficos. Atualmente a paisagem predominante na área é o campo/pastagem, áreas com cultivo de cana-de-açúcar e pequenas áreas de preservação da vegetação nativa, conforme apresentado na Figura 10.

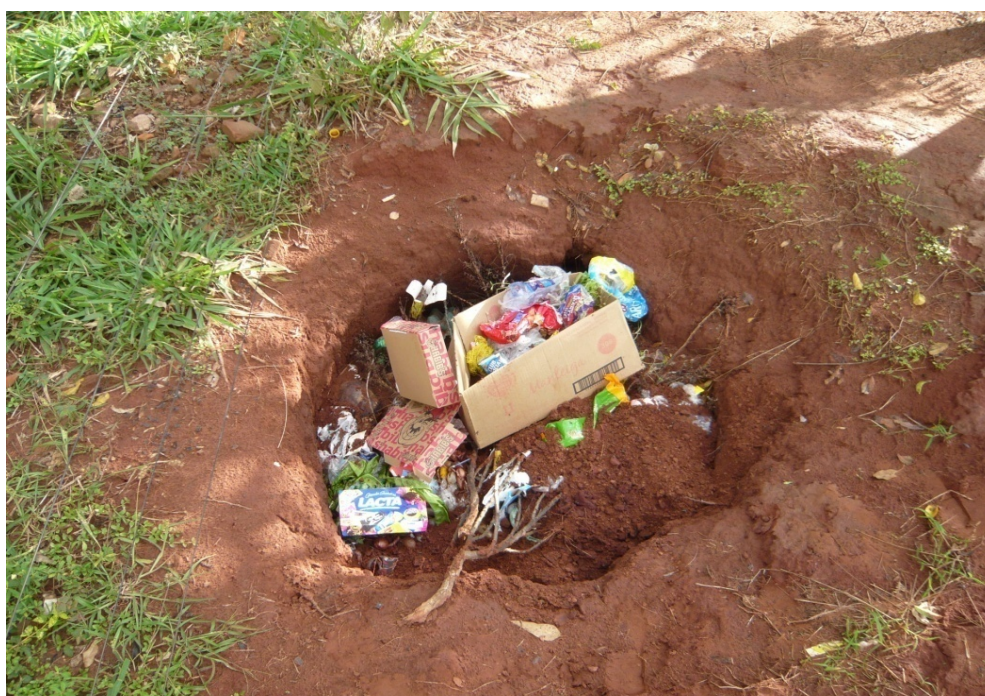
FIGURA 11. Disposição do lixo no Assentamento Santa Terezinha

A Figura 11 apresenta imagem de uma vala utilizada para a disposição dos resíduos sólidos, em um dos lotes do Assentamento Santa Terezinha.

A situação mostrada na Figura 11, representa o quadro da situação do lixo gerado e disposto nos assentamentos do presente estudo conforme observações realizadas em campo. Pode-se observar, também, que o lixo disposto é na sua grande maioria reciclável e não biodegradável quando disposto diretamente no solo, e tem um grande potencial de se tornar uma fonte poluidora do solo e das águas. Principalmente na região de estudo onde o solo é predominantemente arenoso e favorece a infiltração dos contaminantes.

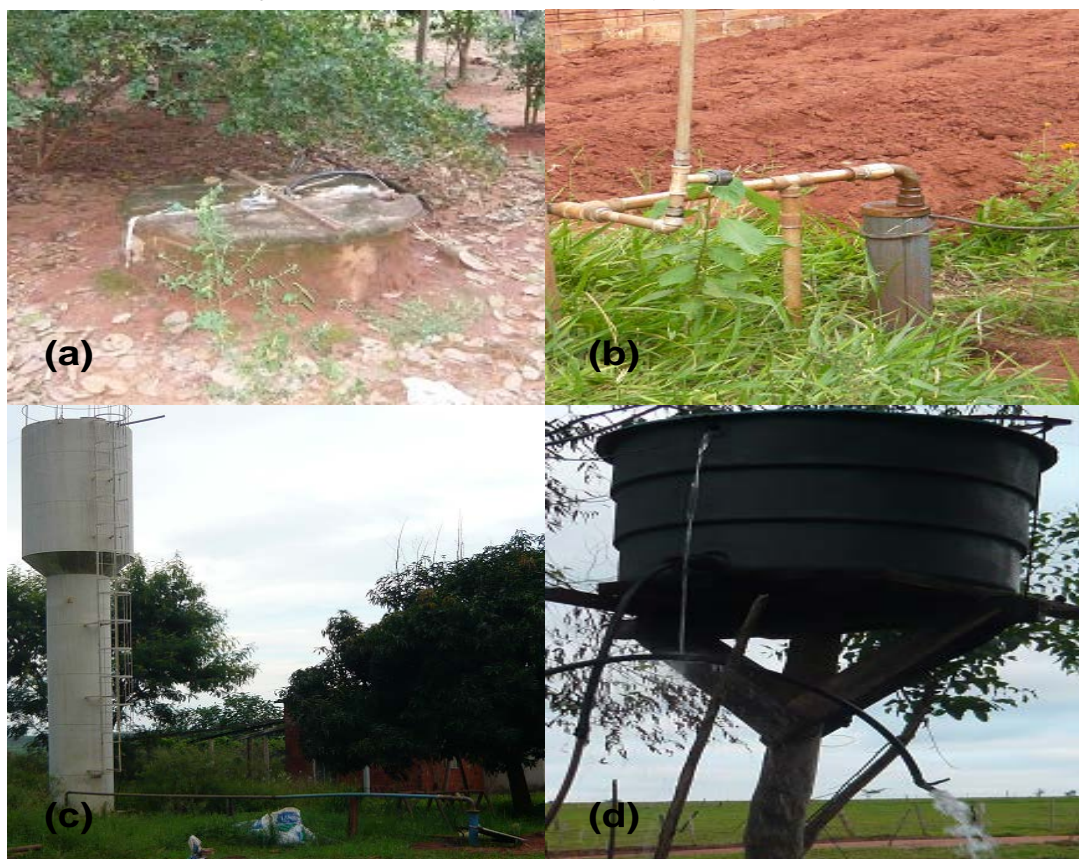
FIGURA 14 – Captação e armazenamento de água

Legenda: (a) Poço simples (cacimba) Assentamento Vô Tônico 25m; (b) Poço tubular assentamento Santo Expedito 60m; (c) Poço tubular e reservatório tipo Taça de abastecimento coletivo Assentamento Alcídia da Gata 80m; (d) Reservatório de água simples assentamento Santa Terezinha da Alcídia.

As Figuras 14 (a) e (b) mostram diferentes poços, encontrados nos assentamentos. Observa-se que foram construídos sem nenhuma proteção sanitária, favorecendo assim a infiltração da água superficial e incorporando contaminantes como o nitrato e microrganismos provenientes do solo ou fossas.

As Figuras 14 (c) e (d) apresentam dois tipos diferentes de reservatórios encontrados nos assentamentos, os quais, segundo observado no local apresentavam-se sujos e com vazamentos na tubulação. Também conforme pode ser observada na Figura 14 (d), a tubulação de abastecimento do reservatório é móvel, para ser utilizada na irrigação das proximidades e abastecimento do reservatório para dessedentação de animais. Também foi observado que as tubulações de distribuição da água são fracionadas para irrigação, sem o uso de torneiras, em vários pontos entre o poço e o reservatório.

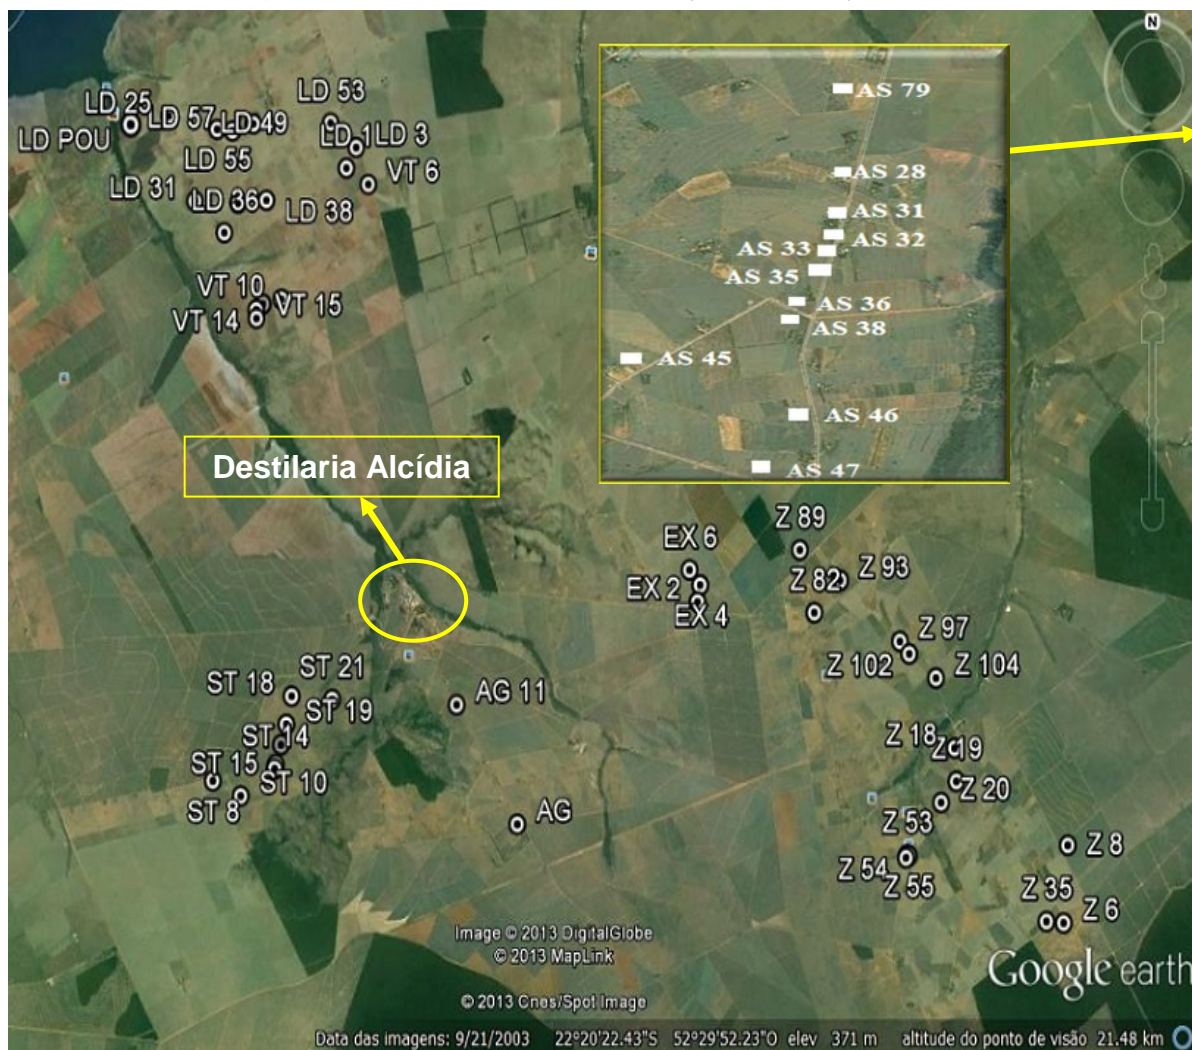
FIGURA 15 – Imagem de satélite com a localização dos poços de coleta.

Legenda: Z: Santa Zélia; Ex: Santo Expedito; AG: Alcídia da Gata; ST: Santa Terezinha; LD: Ladenor de Souza; VT: Vô Tônico; AS: Água Sumida; LD POU: Pousada Ilha do Tucunará.
