**PROCESSOS EROSIVOS ÀS MARGENS DAS RODOVIAS DO DISTRITO
FEDERAL: UM ESTUDO DE CASO**

Dissertação apresentada à Pró-Reitoria de Pesquisa e Pós-Graduação, Universidade do Oeste Paulista, como parte dos requisitos para obtenção do título de Mestre em Meio Ambiente e Desenvolvimento Regional.

Almeida, Paula Emanoela Silva.
Processos erosivos às margens das rodovias do
Distrito Federal: um estudo de caso / Paula Emanoela
Silva Almeida. - Presidente Prudente, 2024.
107 f.: il.

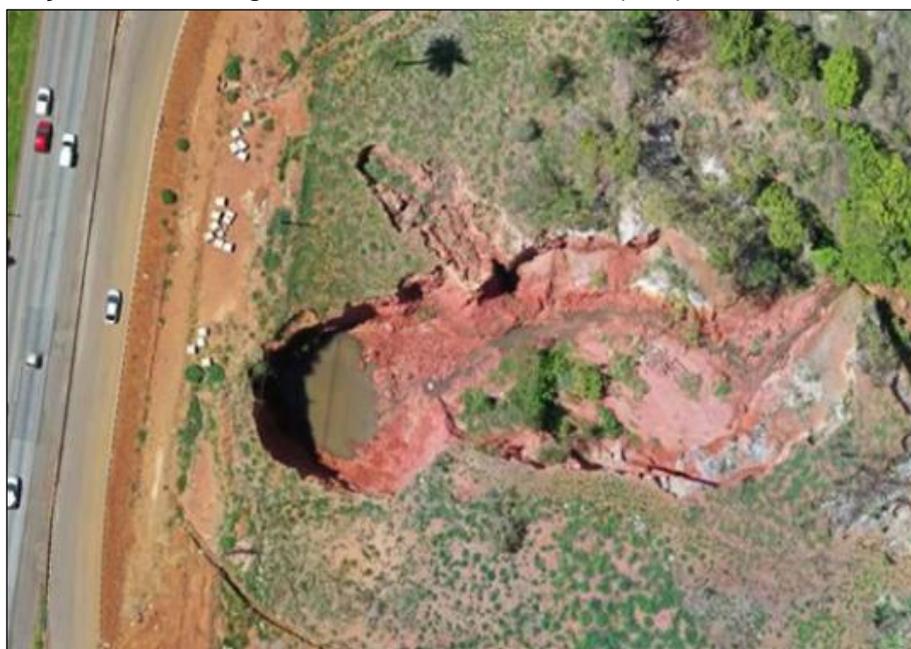
Figura 1- Voçoroca às margens da Rodovia BR-040 (GO)

Os impactos causados nas obras de uma rodovia iniciam ainda em seu planejamento, se estendendo para as fases de implantação e construção, chegando até a fase operacional, onde ocorrem aos maiores impactos (Bandeira; Floriano, 2004). Com efeito, esses processos erosivos podem ocorrer às margens das rodovias, conforme Figura 1 que apresenta uma voçoroca às margens da Rodovia BR-040 (GO).

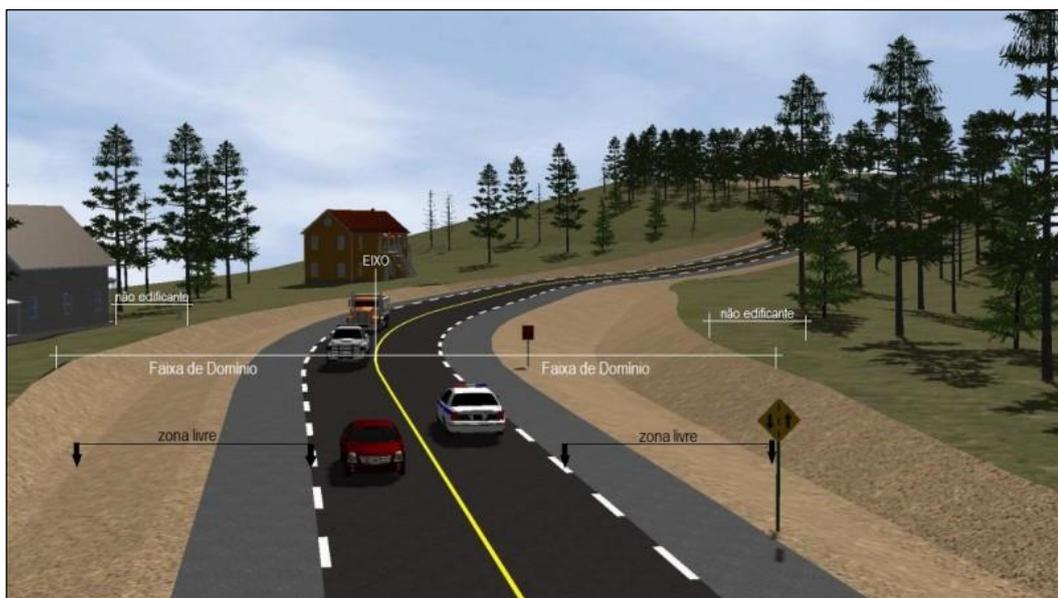
Figura 4- Faixa de domínio das rodovias

Mitidiero (2005) destaca que as faixas de domínio são cruciais para garantir a segurança e a fluidez do tráfego, minimizando interferências como acessos irregulares, obstáculos visuais e detritos. O autor enfatiza que o uso da faixa lateral de segurança deve ser restrito e seguir rigorosamente as normas de segurança viária estabelecidas pelas autoridades competentes. A **Figura 4** ilustra a rodovia e a sua faixa de domínio.

A faixa de domínio das rodovias desempenha um papel fundamental na segurança viária, ao permitir manobras de emergência durante acidentes, e também na infraestrutura, facilitando futuras obras de ampliação. Além disso, pode ser utilizado como uma fonte de materiais para a construção da própria rodovia (ABDER, 2019).

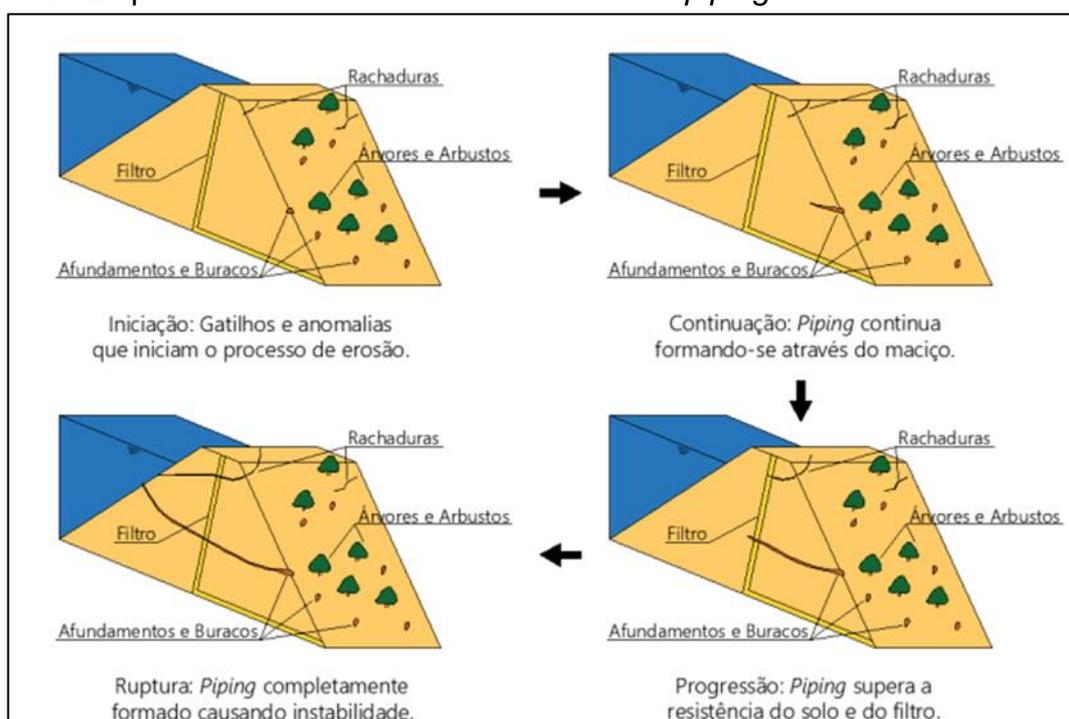
As voçorocas, cicatrizes profundas esculpidas na terra pela fúria da água, representam o ápice da erosão linear, o último estágio que se inicia com simples sulcos e ravinas. Forjadas pela incessante ação erosiva da água, as voçorocas se erguem como canais profundos, refletindo a fragilidade do solo. Sua formação, resultado da evolução das ravinas, pode ocorrer em solos intemperizados, assumindo formatos retangulares ou em V, marcas reveladoras da ação combinada do escoamento superficial e subsuperficial, um tipo de erosão conhecido como *piping* (Conoscenti *et al.* 2014). A Figura 7 ilustra o desenvolvimento do *piping*.

Figura 7- Etapas de desenvolvimento do fenômeno *piping*

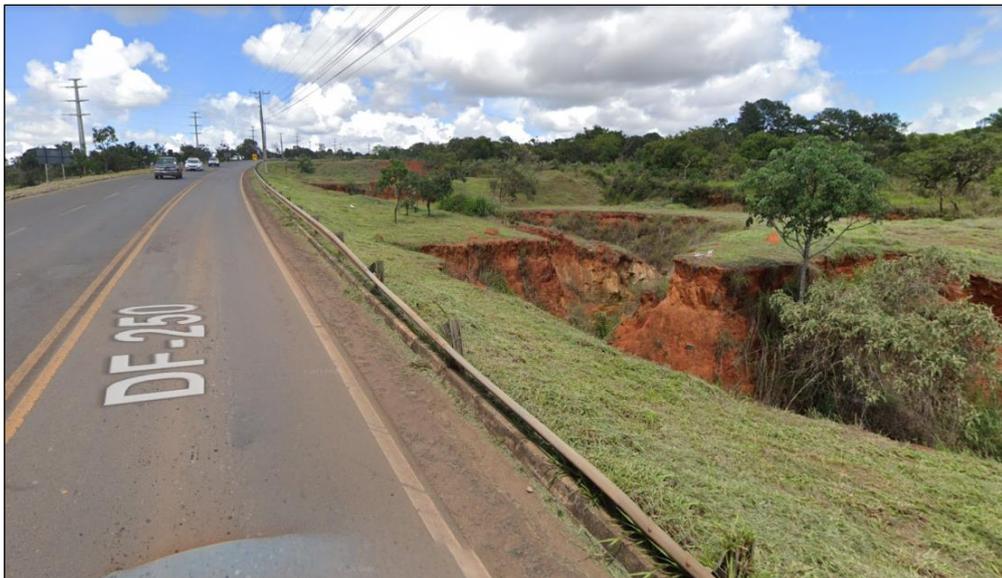
Figura 12- Processo erosivos às margens da Rodovia DF-250

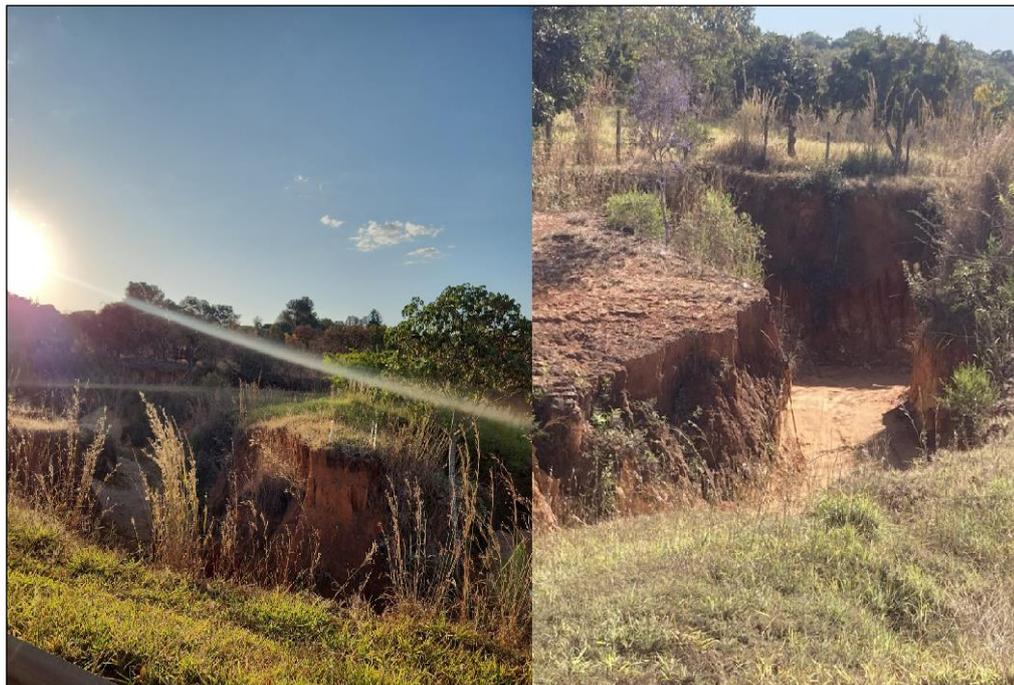
Figura 13- Voçorocas na faixa de domínio da rodovia DF-250

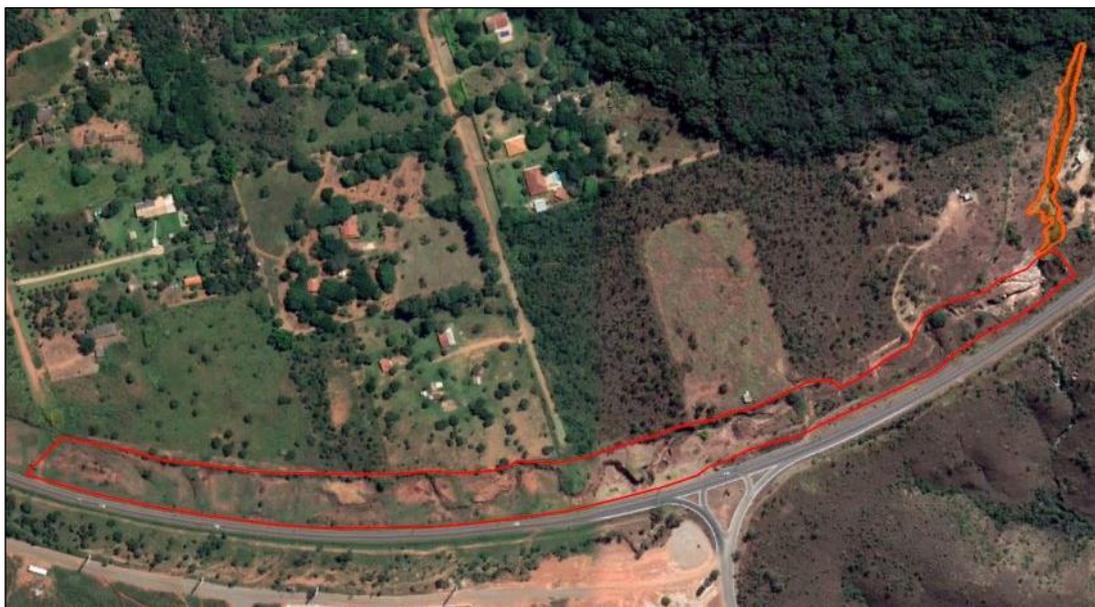
Figura 15- Poligonal da voçoroca na rodovia DF-250

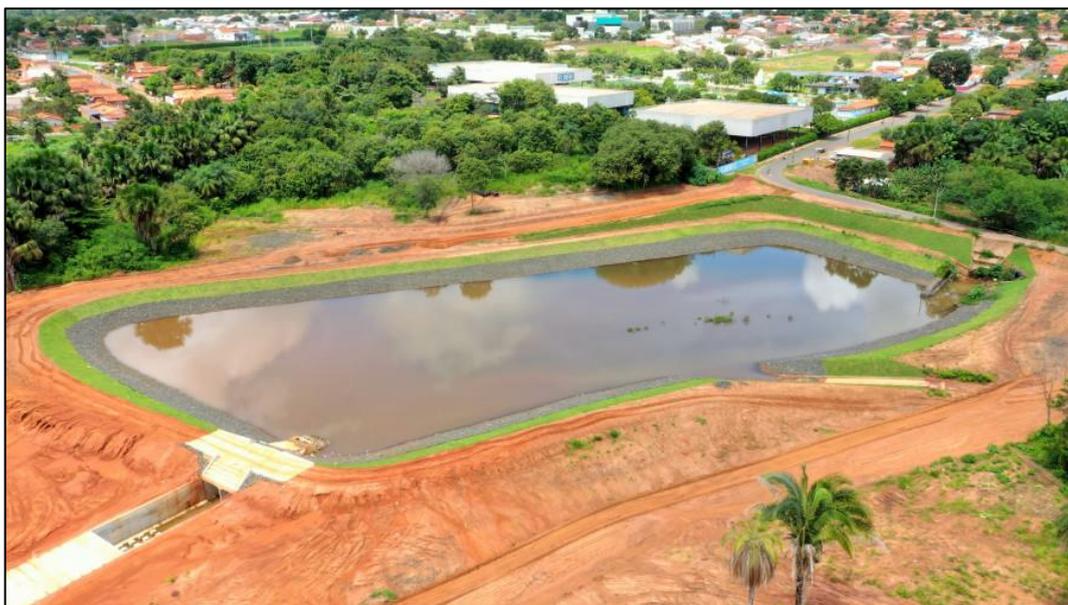
Figura 16- Bacia de retenção em Araguaína/TO

Figura 16, e uma rede coletora de águas pluviais. A implementação dessa solução requer a execução de serviços de recomposição topográfica mecanizada, incluindo cortes, aterros e escavações, visando adequar o terreno para a instalação da rede de drenagem e das bacias de retenção.

Após a implantação do sistema de drenagem o terreno com solo exposto, no entorno das bacias e rede, serão revegetados com gramíneas (grama batatais). Não é recomendado o plantio de arbóreas neste projeto, pois suas raízes podem causar danos às estruturas das paredes, ou suas folhas podem entupir os drenos ao longo do tempo. Além disso, a manutenção e controle das gramíneas é mais prática e eficiente, com utilização de máquinas (roçadeiras) e com menor custo (PRISMA CONSULTORIA, 2021). A Figura 17 e Figura 18 ilustram o Projeto executivo das bacias de retenção na área da voçoroca da rodovia DF-250.

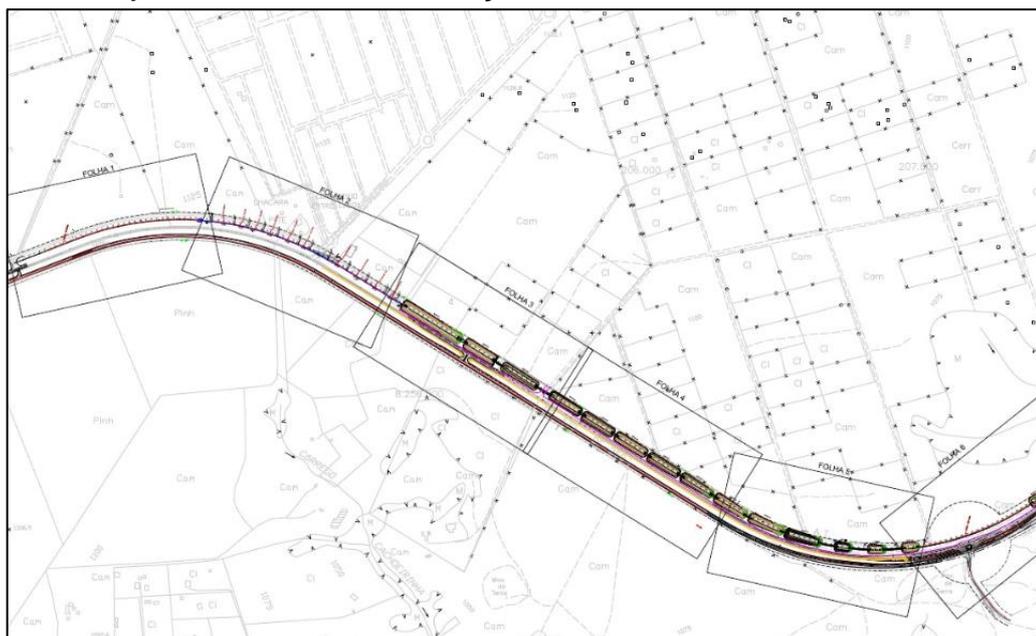
Figura 17- Projeto das bacias de retenção na DF-250

Portanto, após levantamentos, estudos e análises, o projeto executivo delineou uma solução abrangente para a recuperação da área degradada, composta por bacias de retenção, conforme exemplo na

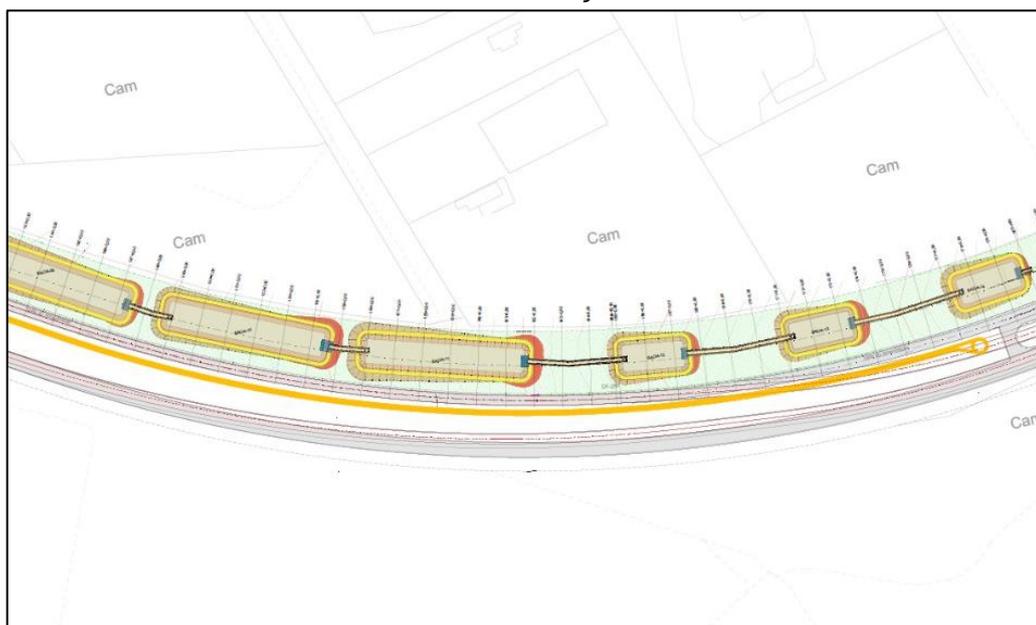
Figura 18- Detalhamento das bacias de retenção

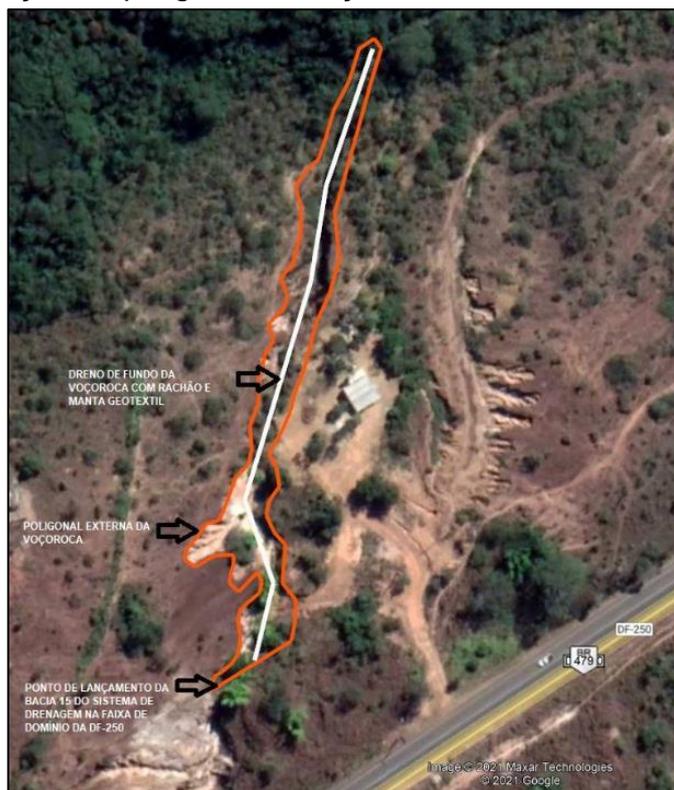
Figura 19- Delimitação da poligonal da voçoroca e eixo do dreno de fundo

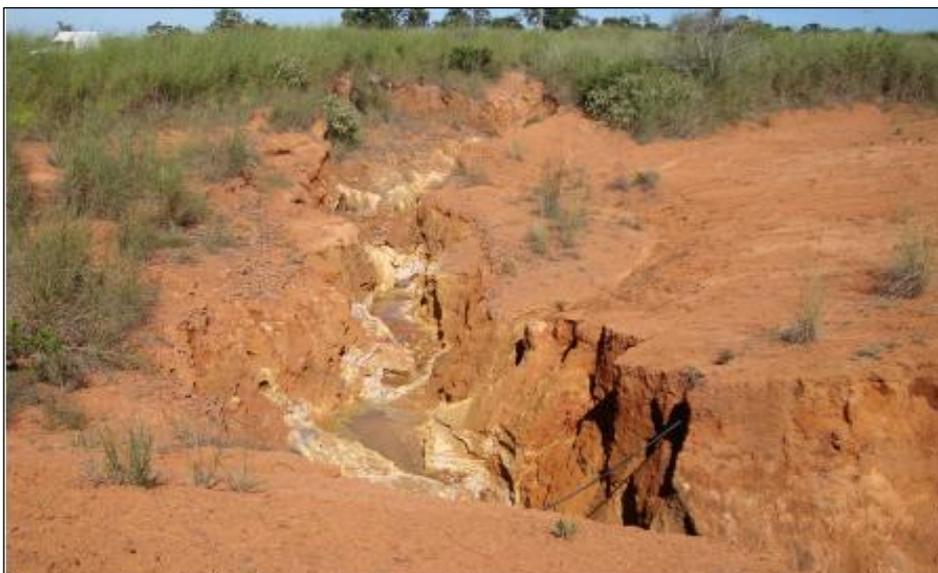
Figura 20- Trecho da voçoroca em direção ao Córrego Capão da Erva

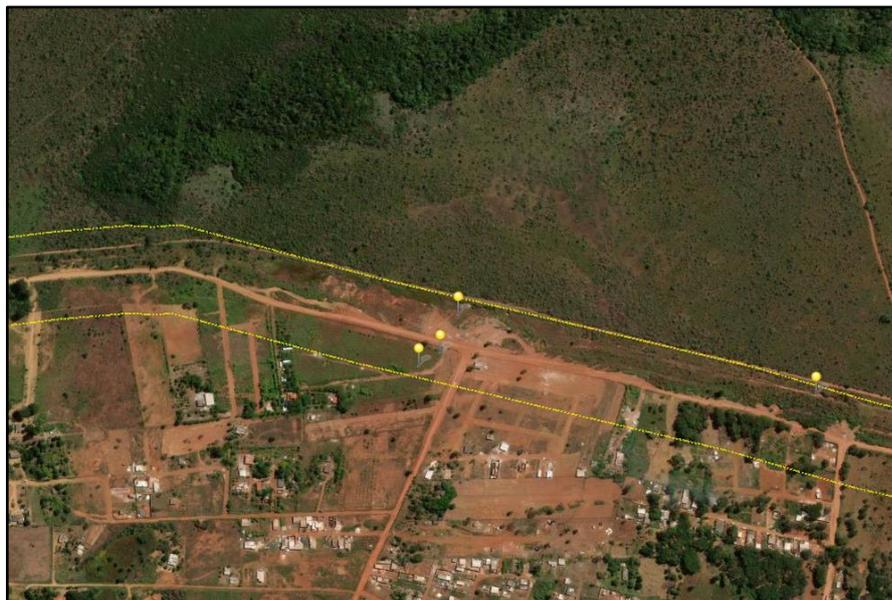
Figura 24- Pontos de processos erosivos muito próximos

Observou-se que os pontos próximos, conforme ilustrado **Figura 24** **Erro! Fonte de referência não encontrada.**, poderiam ser contabilizados como um único ponto de processo erosivo, o que resultou em uma redução considerável na quantidade total de pontos.

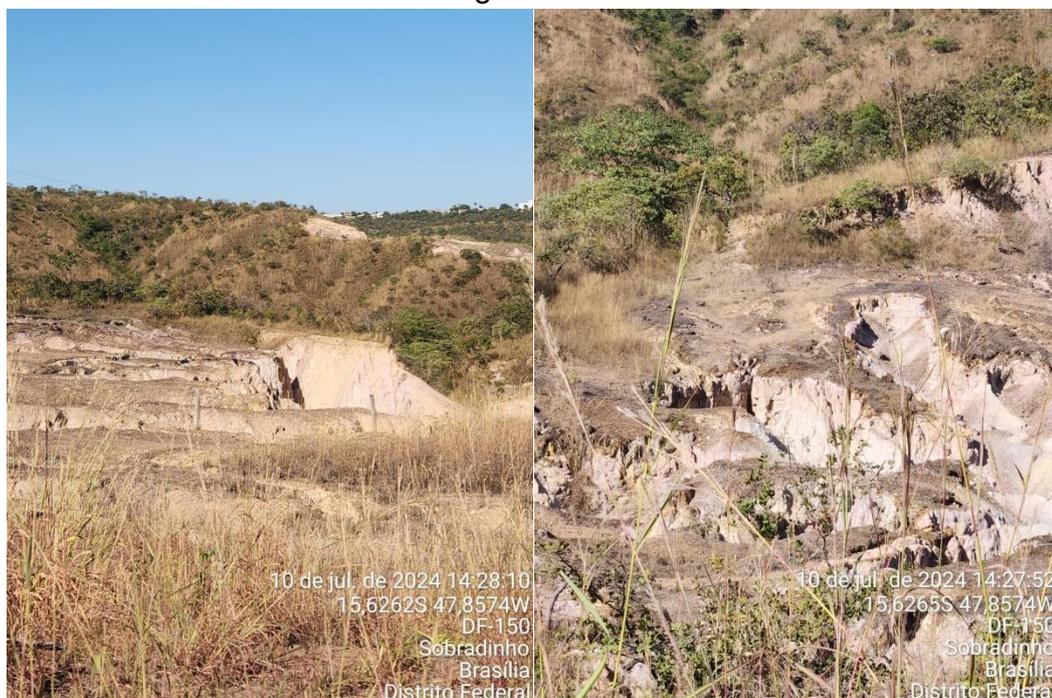
Figura 27- Processos erosivos às margens da rodovia DF-150

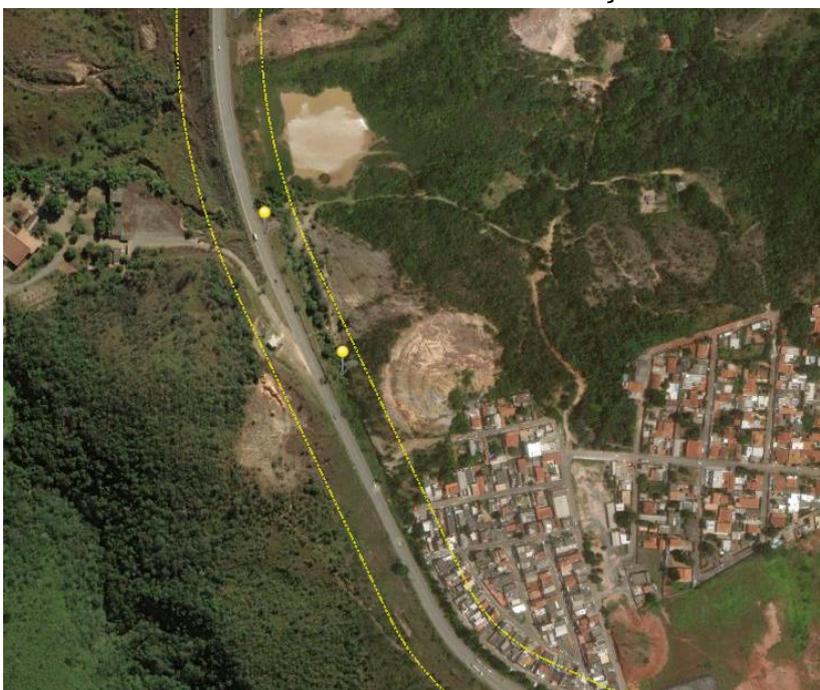
Figura 28- Faixa de domínio da rodovia DF-150 e extração de material

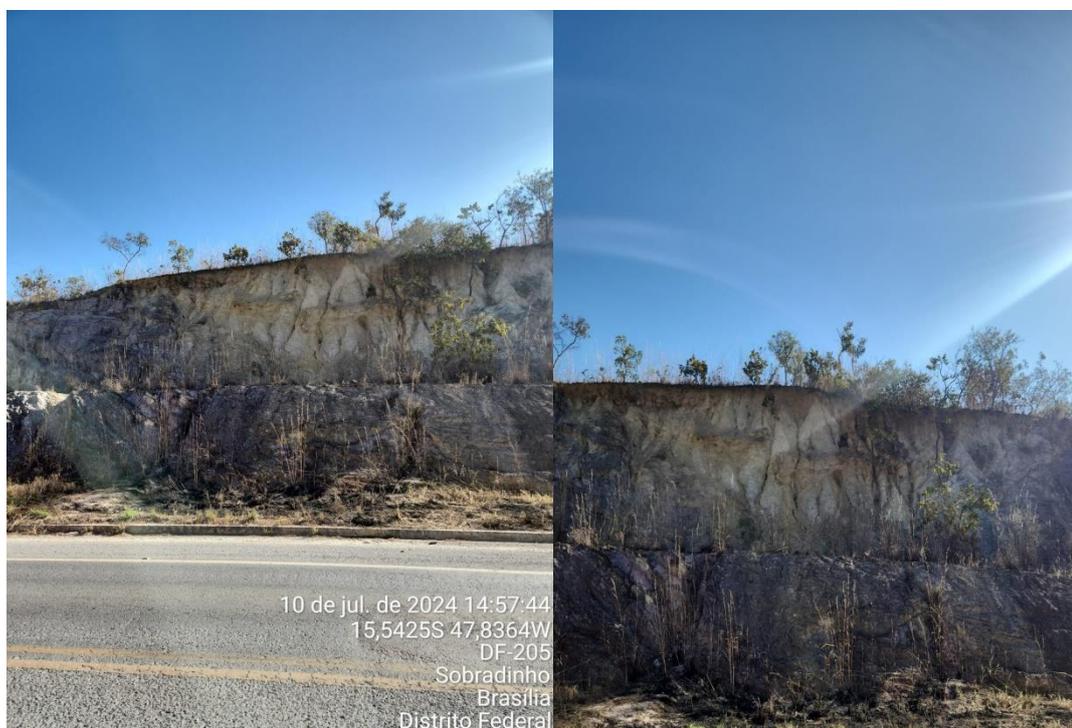
Figura 29- Erosão no talude na DF-205

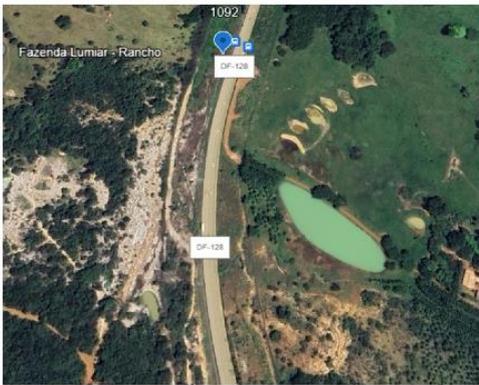
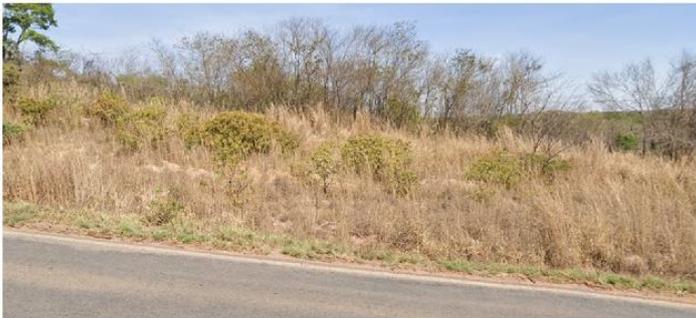
FICHA DE CADASTRO DE EROSÕES	
IDENTIFICAÇÃO	Nº 01 (1092)
1. Rodovia	DF-128
2. Coordenadas Geográficas	15°30'27"S 47°37'07"W
3. Data	10/07/2024
4. Tipo de observação	observação visual no mapa
CARACTERÍSTICAS OBSERVADAS	
5. Tamanho	Estimativa do comprimento: 75 m
6. Forma	Tipo de erosão: Ravina Contornos: Regulares
7. Estado da vegetação	Existe cobertura vegetal e solo exposto Tipo de cobertura vegetal: Grama
8. Fatores contribuintes	Proximidade com áreas de drenagem: Não Intervenções humanas próximas: não Presença de infraestrutura: não
9. Medidas de contenção	Existência de barreiras físicas: Não Presença de sistemas de drenagem: Não Outras ações de contenção: não
10. Observações adicionais	erosao de pequeno tamanho
11. Classificação (leve, moderada ou severa)	Erosão Leve
FOTOS DO LOCAL

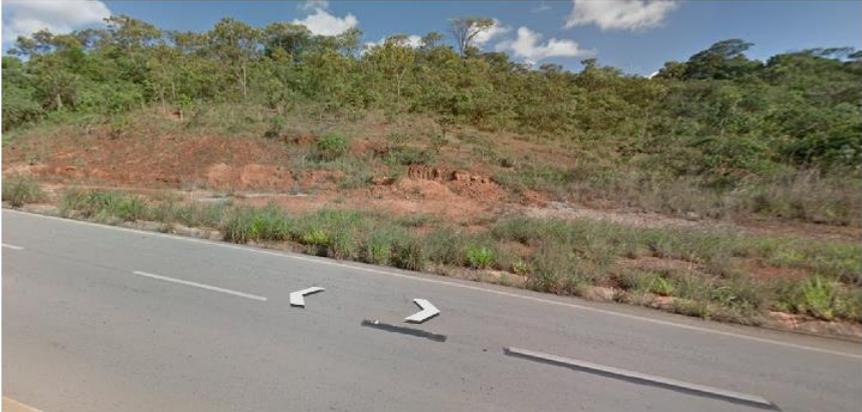
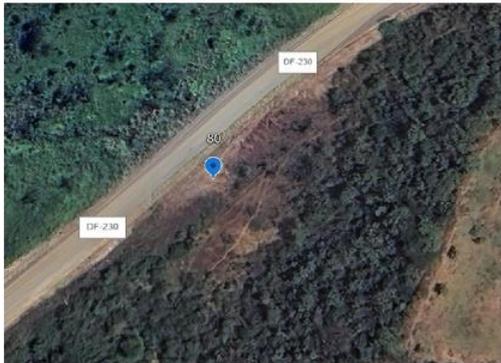
FICHA DE CADASTRO DE EROSÕES	
IDENTIFICAÇÃO	Nº 02 (80)
1. Rodovia	DF-230
2. Coordenadas Geográficas	15°39'12"S 47°34'30"W
3. Data	03/07/2024
4. Tipo de observação	observação visual no mapa
CARACTERÍSTICAS OBSERVADAS	
5. Tamanho	Estimativa do comprimento: 50 m
6. Forma	Tipo de erosão: Ravina Contornos: Irregulares
7. Estado da vegetação	Existe pouca cobertura vegetal Tipo de cobertura vegetal: pouca cobertura
8. Fatores contribuintes	Proximidade com áreas de drenagem: não Intervenções humanas próximas: não
9. Medidas de Contenção	Existência de barreiras físicas: não Presença de sistemas de drenagem: não Outras ações de contenção: não identificado
10. Observações adicionais	Qualquer outro detalhe relevante observado no local
11. Classificação (leve, moderada ou severa)	Erosão Leve
FOTOS DO LOCAL

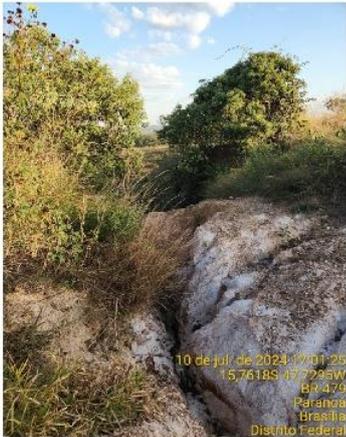
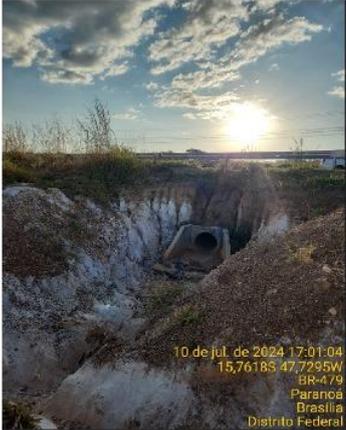
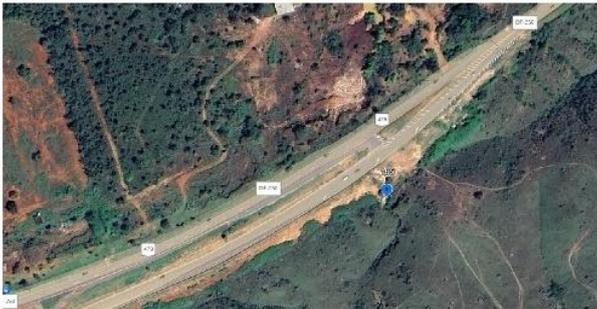
FICHA DE CADASTRO DE EROSÕES (MODELO)	
IDENTIFICAÇÃO	Nº 03 (165)
1. Rodovia	DF-250
2. Coordenadas Geográficas	15°45'43"S 47°43'46"W
3. Data	10/07/2024
4. Tipo de observação	Visita in loco
CARACTERÍSTICAS OBSERVADAS

11. Classificação (leve, moderada ou severa)	Erosão Moderada
FOTOS DO LOCAL (MODELO)

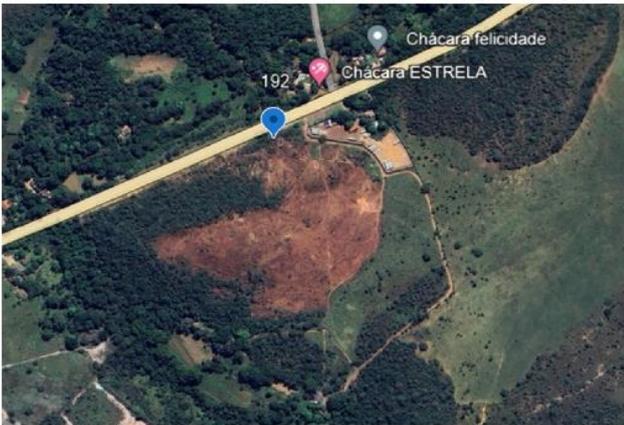
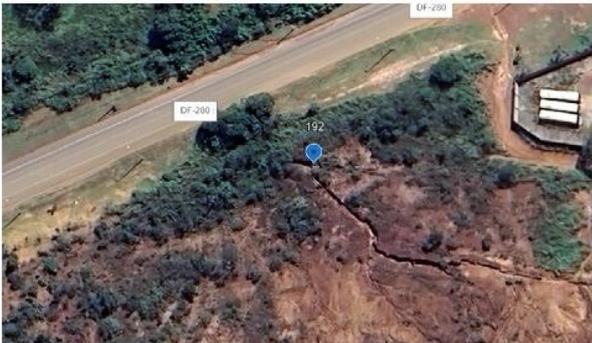
FICHA DE CADASTRO DE EROSÕES	
IDENTIFICAÇÃO	Nº 04 (192)
1. Rodovia	DF-280
2. Coordenadas Geográficas	15°56'00"S 48°12'55"W
3. Data	03/07/2024
4. Tipo de observação	observação visual no mapa
CARACTERÍSTICAS OBSERVADAS

10. Observações adicionais	local com grande desmatamento e formação dos processos erosivos
11. Classificação (leve, moderada ou severa)	Erosão moderada
FOTOS DO LOCAL

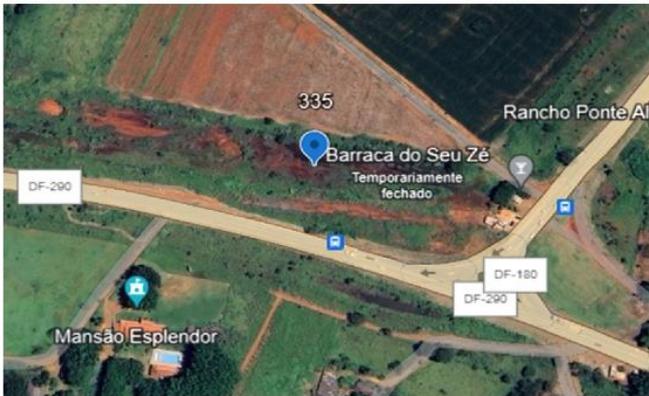
FICHA DE CADASTRO DE EROSÕES	
IDENTIFICAÇÃO	Nº 05 (335)
1. Rodovia	DF-290
2. Coordenadas Geográficas	16°00'27"S 48°07'19"W
3. Data	03/07/2024
4. Tipo de observação	observação visual no mapa
CARACTERÍSTICAS OBSERVADAS	
5. Tamanho	Estimativa do comprimento: 130 metros
6. Forma	Tipo de erosão: Ravina rasa Contornos: Irregulares
7. Estado da vegetação	Solo exposto sem cobertura vegetal
8. Fatores contribuintes	Proximidade com áreas de drenagem: não Intervenções humanas próximas: rodovia Presença de infraestrutura: não identificado
9. Medidas de Contenção	Existência de barreiras físicas: não Presença de sistemas de drenagem: não identificado Outras ações de contenção: não
10. Observações adicionais	nada identificado
11. Classificação (leve, moderada ou severa)	Erosão leve
FOTOS DO LOCAL

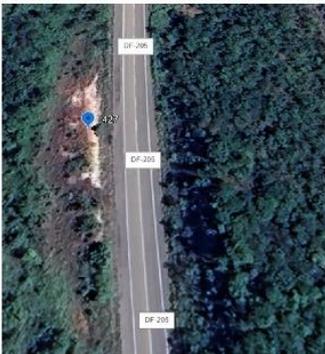
FICHA DE CADASTRO DE EROSÕES	
IDENTIFICAÇÃO	Nº 06 (427)
1. Rodovia	DF-205
2. Coordenadas Geográficas	15°32'25"S 47°50'12"W
3. Data	10/07/2024
4. Tipo de observação	observação visual no mapa
CARACTERÍSTICAS OBSERVADAS	
5. Tamanho	Estimativa do comprimento: 65 m
6. Forma	Tipo de erosão: erosão de talude
7. Estado da vegetação	Existe cobertura vegetal e também solo exposto Tipo de cobertura vegetal: Arbustos Densidade da vegetação: Escassa
8. Fatores contribuintes	Proximidade com áreas de drenagem: Não Intervenções humanas próximas: não
9. Medidas de Contenção	Existência de barreiras físicas: Não Presença de sistemas de drenagem: Não
10. Observações adicionais	erosão no talude provocadas pela construção da rodovia
11. Classificação (leve, moderada ou severa)	Erosão Leve
FOTOS DO LOCAL

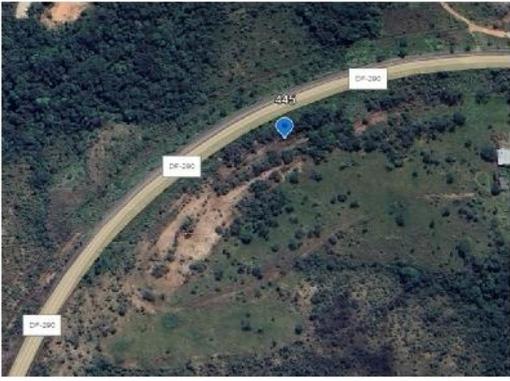
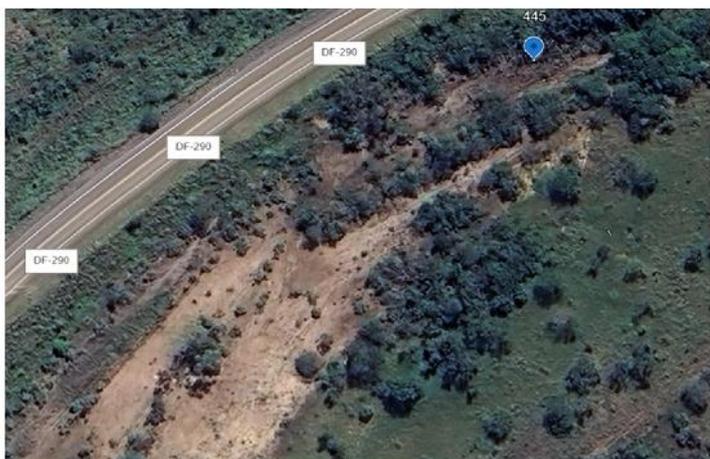
FICHA DE CADASTRO DE EROSÕES	
IDENTIFICAÇÃO	N°07 (445)
1. Rodovia	DF-290
2. Coordenadas Geográficas	16°01'48"S 48°14'49"W
3. Data	03/07/2024
4. Tipo de observação	observação visual no mapa
CARACTERÍSTICAS OBSERVADAS

10. Observações adicionais	Qualquer outro detalhe relevante observado no local
11. Classificação (leve, moderada ou severa)	Erosão leve
FOTOS DO LOCAL

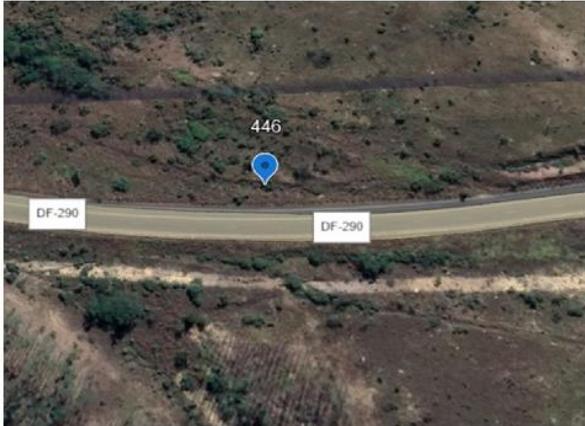
FICHA DE CADASTRO DE EROSÕES	
IDENTIFICAÇÃO	N° 08 (446)
1. Rodovia	DF-290
2. Coordenadas Geográficas	16°01'53"S 48°14'12"W
3. Data	03/07/2024
4. Tipo de observação	observação visual no mapa
CARACTERÍSTICAS OBSERVADAS	
5. Tamanho	Estimativa do comprimento: 60 metros
6. Forma	Tipo de erosão: Ravina rasa Contornos: Irregulares
7. Estado da vegetação	Existe cobertura vegetal Tipo de cobertura vegetal: gramíneas
8. Fatores contribuintes	Proximidade com áreas de drenagem: não Intervenções humanas próximas: rodovia Presença de infraestrutura: não identificado
9. Medidas de Contenção	Existência de barreiras físicas: não Presença de sistemas de drenagem: não identificado Outras ações de contenção: não
10. Observações adicionais	nada identificado
11. Classificação (leve, moderada ou severa)	Erosão leve
FOTOS DO LOCAL

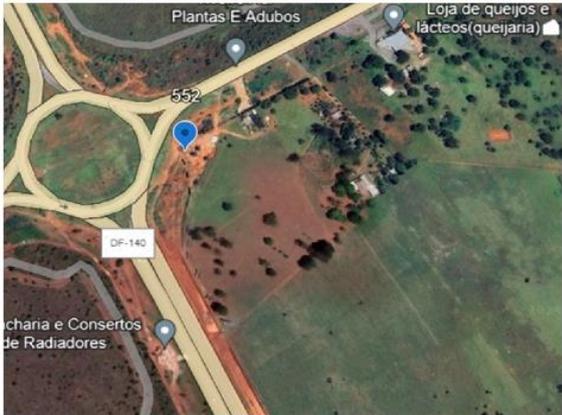
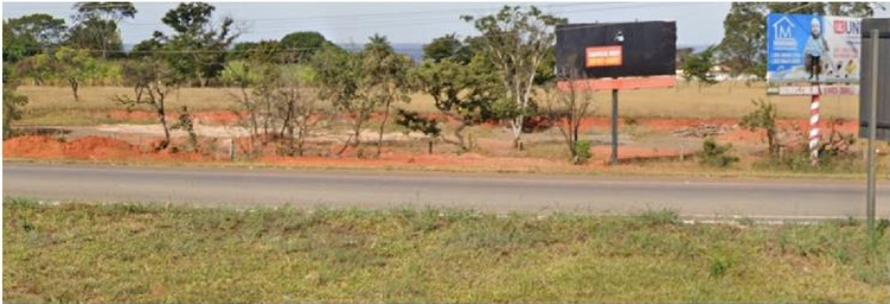
FICHA DE CADASTRO DE EROSÕES	
IDENTIFICAÇÃO	Nº 09 (552)
1. Rodovia	DF-140
2. Coordenadas Geográficas	15°56'20"S 47°49'34"W
3. Data	25/06/2024
4. Tipo de observação	observação visual no mapa
CARACTERÍSTICAS OBSERVADAS	
5. Tamanho	Estimativa do comprimento: 100 m
6. Forma	Tipo de erosão: Ravina Contornos: Regulares
7. Estado da vegetação	solo exposto
8. Fatores contribuintes	Proximidade com áreas de drenagem: Não Intervenções humanas próximas: sim Presença de infraestrutura: Não identificado
9. Medidas de Contenção	Existência de barreiras físicas: não Presença de sistemas de drenagem: não Outras ações de contenção: não identificado
10. Observações adicionais	construção da rodovia provavelmente ocasionou essa intervenção
11. Classificação (leve, moderada ou severa)	Erosão Leve
FOTOS DO LOCAL

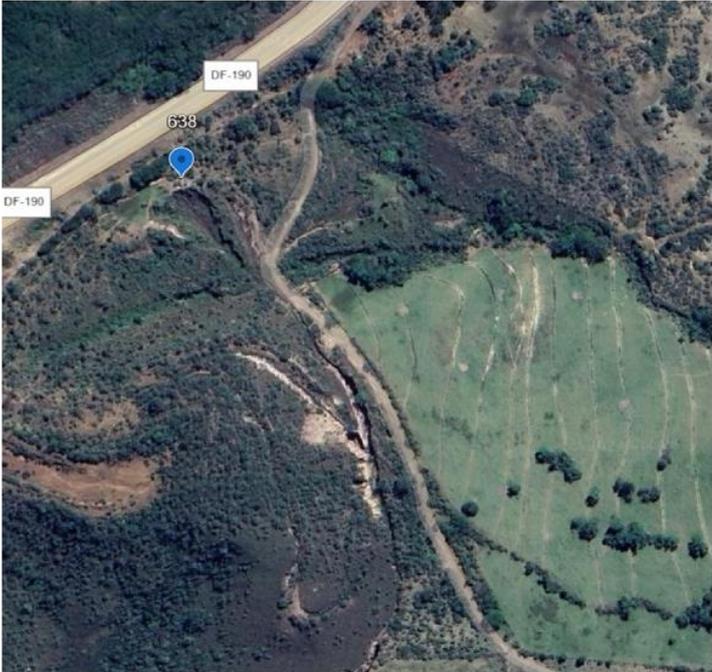
FICHA DE CADASTRO DE EROSÕES	
IDENTIFICAÇÃO	Nº 10 (638)
1. Rodovia	DF-190
2. Coordenadas Geográficas	15°50'10"S 48°13'12"W
3. Data	04/07/2024
4. Tipo de observação	observação visual no mapa
CARACTERÍSTICAS OBSERVADAS

10. Observações adicionais	local com uma ravina grande e a parte mais avançada encontra-se longe da faixa d domínio da rodovia DF-190
11. Classificação (leve, moderada ou severa)	Erosão moderada
FOTOS DO LOCAL (MODELO)

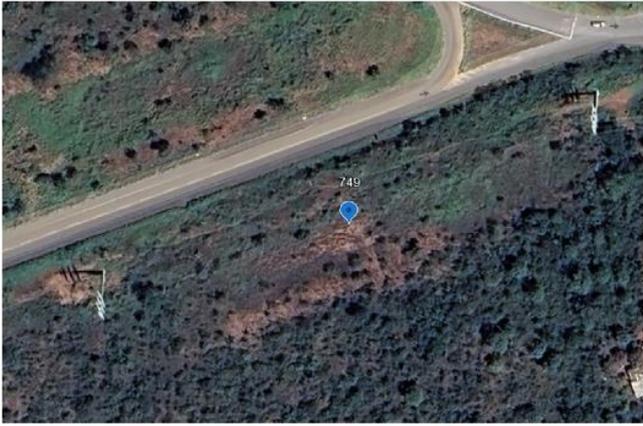
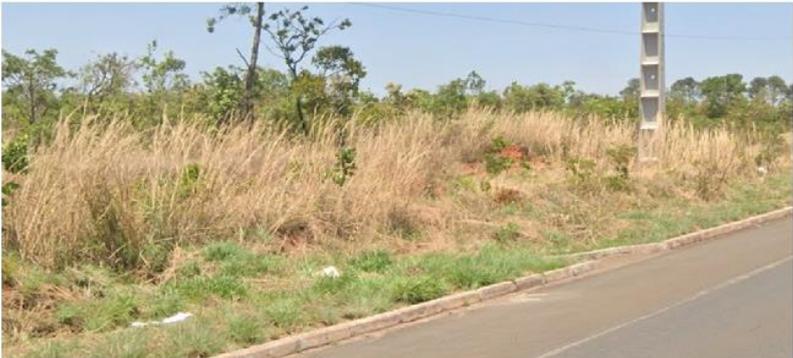
FICHA DE CADASTRO DE EROSÕES	
IDENTIFICAÇÃO	Nº 11 (749)
1. Rodovia	DF-440 e VC-263
2. Coordenadas Geográficas	15°43'29"S 47°46'54"W
3. Data	03/06/2024
4. Tipo de observação	observação visual no mapa
CARACTERÍSTICAS OBSERVADAS	
5. Tamanho	Estimativa do comprimento, largura e profundidade em metros
6. Forma	Tipo de erosão: Ravina Contornos: Regulares
7. Estado da vegetação	Existe cobertura vegetal Tipo de cobertura vegetal: Grama Densidade da vegetação: Moderada
8. Fatores contribuintes	Proximidade com áreas de drenagem: Não Intervenções humanas próximas: Construções Presença de infraestrutura: não identificado
9. Medidas de Contenção	Existência de barreiras físicas: não Presença de sistemas de drenagem: não
10. Observações adicionais	Qualquer outro detalhe relevante observado no local
11. Classificação (leve, moderada ou severa)	Erosão Leve
FOTOS DO LOCAL

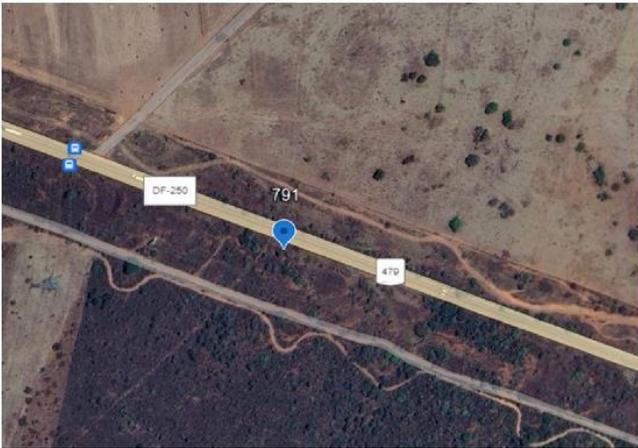
FICHA DE CADASTRO DE EROSÕES	
IDENTIFICAÇÃO	Nº 12 (791)
1. Rodovia	DF-250
2. Coordenadas Geográficas	15°41'47"S 47°27'56"W
3. Data	10/07/2024
4. Tipo de observação	observação visual no mapa
CARACTERÍSTICAS OBSERVADAS	
5. Tamanho	Estimativa do comprimento: 50m
6. Forma	Tipo de erosão: Ravina
7. Estado da vegetação	Existe cobertura vegetal
8. Fatores contribuintes	Proximidade com áreas de drenagem: Não
9. Medidas de Contenção	Existência de barreiras físicas: Não
10. Observações adicionais	Formação leve de processos erosivos
11. Classificação (leve, moderada ou severa)	Erosão Leve
FOTOS DO LOCAL

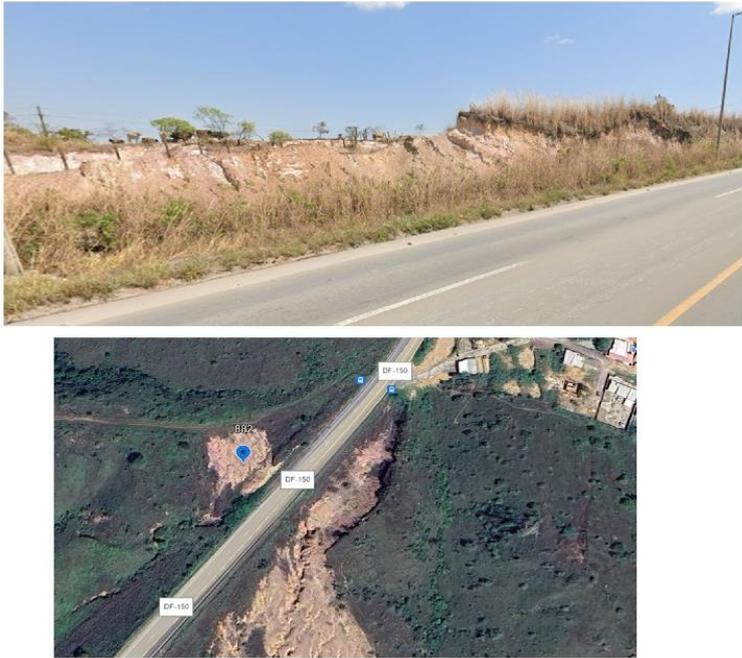
FICHA DE CADASTRO DE EROSÕES	
IDENTIFICAÇÃO	Nº 13 (882)
1. Rodovia	DF-150
2. Coordenadas Geográficas	15°37'31"S 47°51'27"W
3. Data	10/07/2024
4. Tipo de observação	Visita in loco
CARACTERÍSTICAS OBSERVADAS

11. Classificação (leve, moderada ou severa)	Erosão Severa
FOTOS DO LOCAL

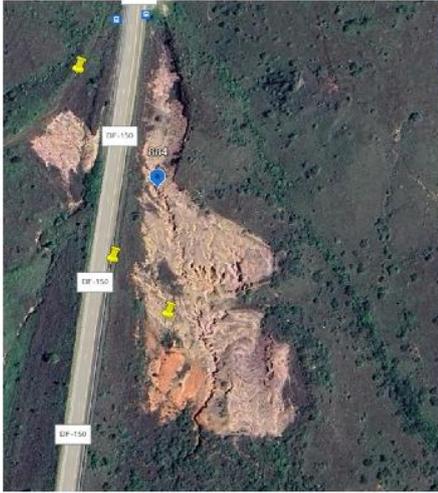
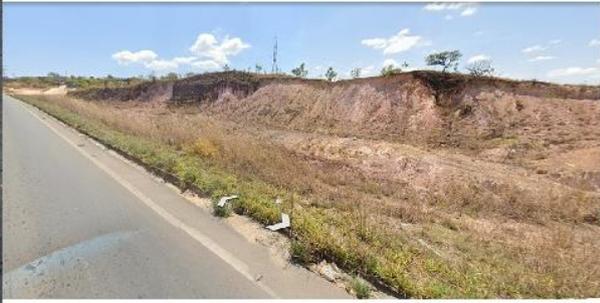
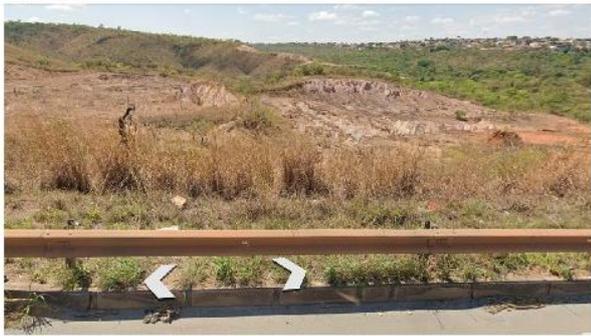
FICHA DE CADASTRO DE EROSÕES	
IDENTIFICAÇÃO	Nº 14 (884)
1. Rodovia	DF-150
2. Coordenadas Geográficas	15°37'32"S 47°51'25"W
3. Data	
4. Tipo de observação	Visita in loco
CARACTERÍSTICAS OBSERVADAS

11. Classificação (leve, moderada ou severa)	Erosão Severa
FOTOS DO LOCAL

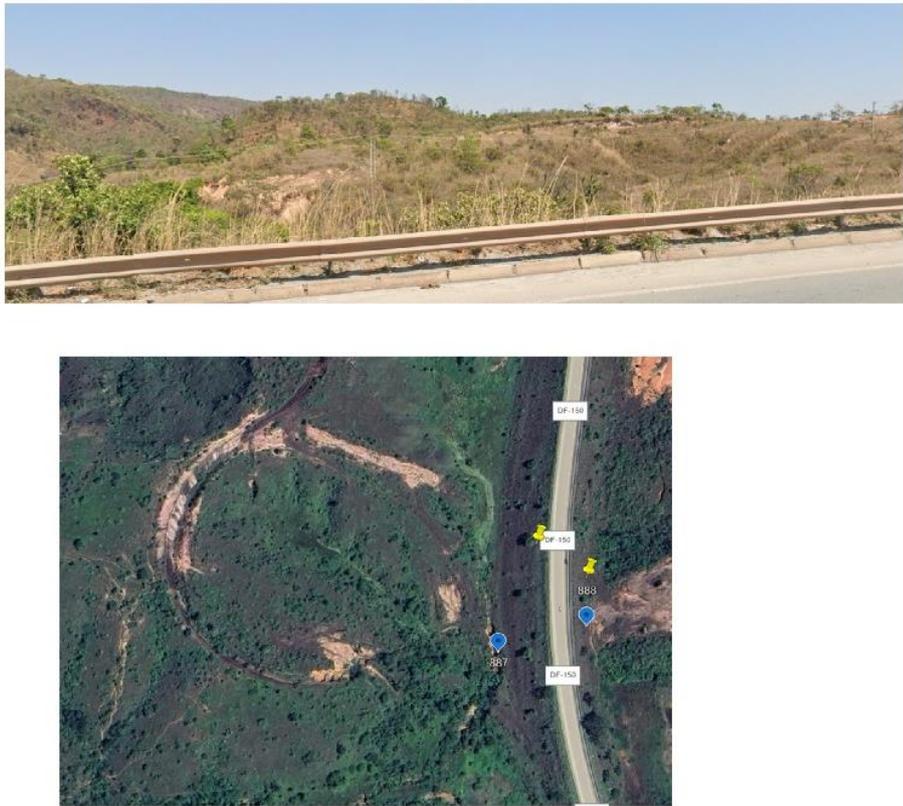
FICHA DE CADASTRO DE EROSÕES	
IDENTIFICAÇÃO	Nº 15 (887)
1. Rodovia	DF-150
2. Coordenadas Geográficas	15°37'44"S 47°51'27"W
3. Data	
4. Tipo de observação	Visita in loco
CARACTERÍSTICAS OBSERVADAS	
5. Tamanho	comprimento aproximado de 98 m
6. Forma	Tipo de erosão: Voçorocas Contornos: Irregulares
7. Estado da vegetação	Existe cobertura vegetal e solo exposto Tipo de cobertura vegetal: Grama e arbustos Densidade da vegetação: Moderada Saúde da vegetação: Saudável
8. Fatores contribuintes	Proximidade com áreas de drenagem: Não Intervenções humanas próximas: Não
9. Medidas de Contenção	Existência de barreiras físicas: Não Presença de sistemas de drenagem: Não Outras ações de contenção: não tem
10. Observações adicionais	Processo erosivo grande que vai até a rodovia
11. Classificação (leve, moderada ou severa)	Erosão moderada
FOTOS DO LOCAL

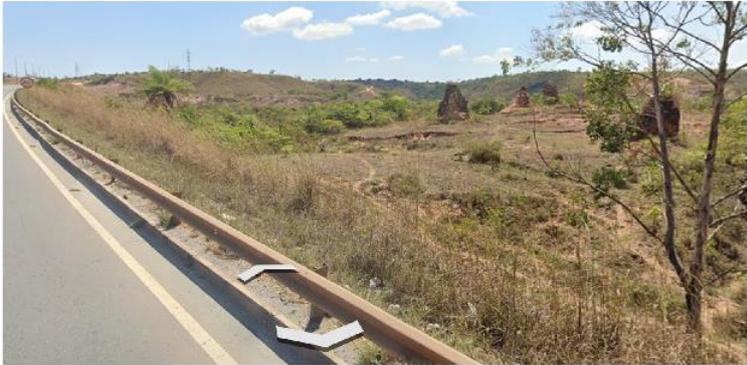
FICHA DE CADASTRO DE EROSÕES	
IDENTIFICAÇÃO	Nº 16 (888)
1. Rodovia	DF-150
2. Coordenadas Geográficas	15°37'44"S 47°51'27"W
3. Data	
4. Tipo de observação	Visita in loco
CARACTERÍSTICAS OBSERVADAS	
5. Tamanho	comprimento aproximado de 28 m
6. Forma	Tipo de erosão: Ravinas Contornos: Irregulares
7. Estado da vegetação	Existe cobertura vegetal e solo exposto Tipo de cobertura vegetal: Grama e arbustos Densidade da vegetação: Moderada Saúde da vegetação: Saudável
8. Fatores contribuintes	Proximidade com áreas de drenagem: Não Intervenções humanas próximas: Não
9. Medidas de Contenção	Existência de barreiras físicas: Não Presença de sistemas de drenagem: Não Outras ações de contenção: não tem
10. Observações adicionais	Algumas ravinas, área de desmatamento pode ter provocado o processo erosivo
11. Classificação (leve, moderada ou severa)	Erosão severa
FOTOS DO LOCAL

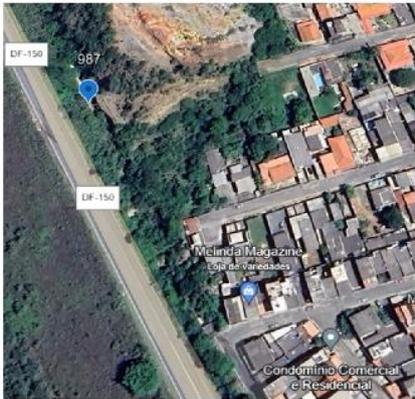
10. Observações adicionais	A presença de uma área que parece ser de mineração pode ter contribuído significativamente para o problema. Além disso, a urbanização ao lado pode ter contribuído com a impermeabilização do solo, remoção de vegetação e alteração da drenagem natural.

11. Classificação (leve, moderada ou severa)	Erosão severa
FOTOS DO LOCAL

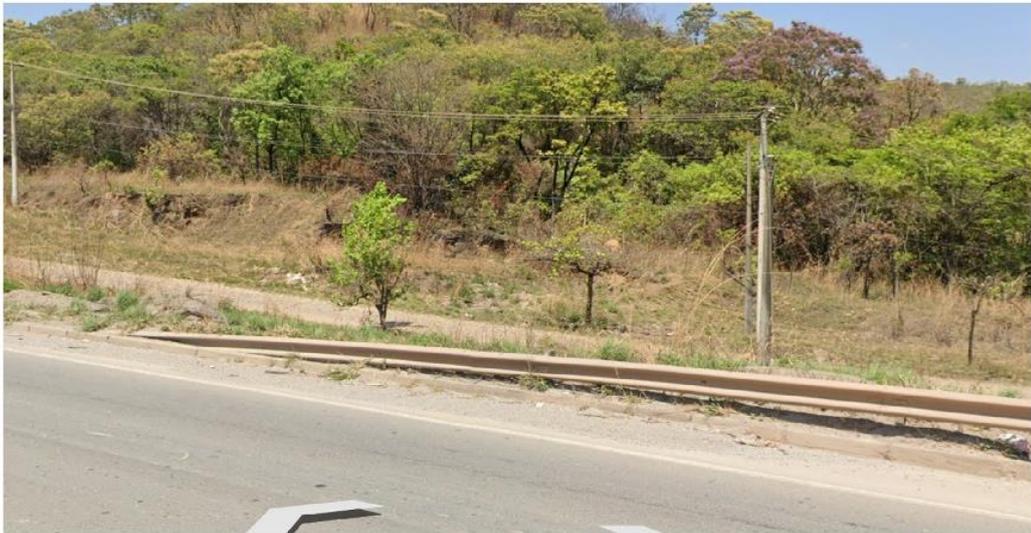
FICHA DE CADASTRO DE EROSÕES	
IDENTIFICAÇÃO	Nº 18 (900)
1. Rodovia	DF-150
2. Coordenadas Geográficas	15°37'50"S 47°51'27"W
3. Data	
4. Tipo de observação	Visita in loco
CARACTERÍSTICAS OBSERVADAS	
5. Tamanho	comprimento aproximado de 28 m
6. Forma	Tipo de erosão: Ravina Contornos: Irregulares
7. Estado da vegetação	Existe cobertura vegetal Tipo de cobertura vegetal: Grama Densidade da vegetação: Moderada Saúde da vegetação: Saudável
9. Fatores contribuintes	Proximidade com áreas de drenagem: Não Intervenções humanas próximas: Construções
10. Medidas de Contenção	Existência de barreiras físicas: Não Presença de sistemas de drenagem: Não Outras ações de contenção: não tem
11. Observações adicionais	Pequena proporção as margens da rodovia, com bastante vegetação
FOTOS DO LOCAL

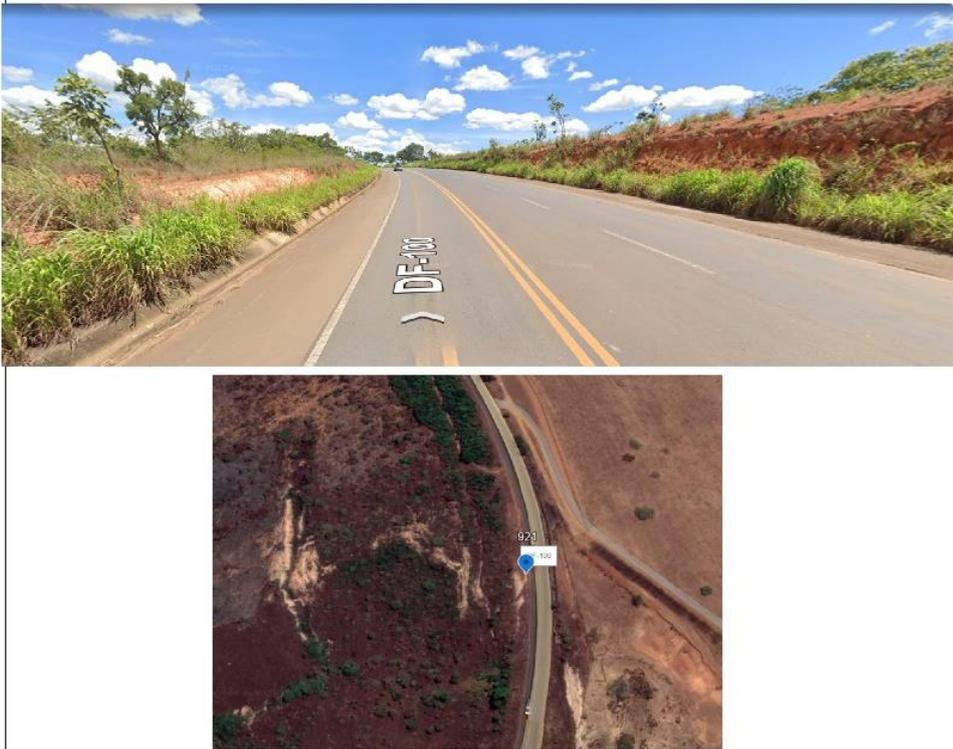
FICHA DE CADASTRO DE EROSÕES	
IDENTIFICAÇÃO	Nº 19 (921)
1. Rodovia	DF-100
2. Coordenadas Geográficas	15°38'11"S 47°21'13"W
3. Data	15/07/2024
4. Tipo de observação	observação visual no mapa
CARACTERÍSTICAS OBSERVADAS	
5. Tamanho	Estimativa do comprimento: 25 m
6. Forma	Tipo de erosão: Ravina Contornos: Irregulares
7. Estado da vegetação	Existe cobertura vegetal e também solo exposto
8. Fatores contribuintes	Proximidade com áreas de drenagem: Não Intervenções humanas próximas: não Presença de infraestrutura: Não
9. Medidas de Contenção	Existência de barreiras físicas: Não Presença de sistemas de drenagem: Não
10. Observações adicionais	erosão de talude devido a construção da rodovia e também erosão em área próxima devido ao desmatamento da vegetação
11. Classificação (leve, moderada ou severa)	Erosão Leve
FOTOS DO LOCAL
