**PROCESSOS EROSIVOS ÀS MARGENS DAS RODOVIAS DO DISTRITO
FEDERAL: UM ESTUDO DE CASO**

Dissertação apresentada à Pró-Reitoria de Pesquisa e Pós-Graduação, Universidade do Oeste Paulista, como parte dos requisitos para obtenção do título de Mestre em Meio Ambiente e Desenvolvimento Regional.

Almeida, Paula Emanoela Silva.
Processos erosivos às margens das rodovias do
Distrito Federal: um estudo de caso / Paula Emanoela
Silva Almeida. - Presidente Prudente, 2024.
107 f.: il.

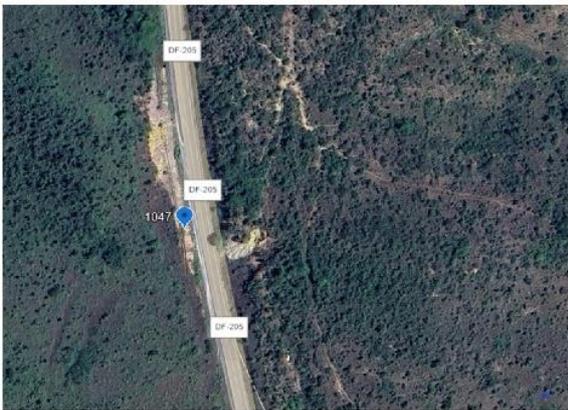
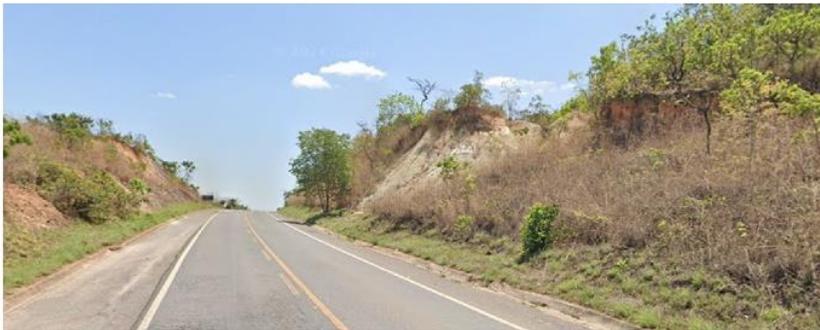
FICHA DE CADASTRO DE EROSÕES (MODELO)	
IDENTIFICAÇÃO	Nº 20 (1047)
1. Rodovia	DF-205
2. Coordenadas Geográficas	15°32'34"S 47°50'11"W
3. Data	10/07/2024
4. Tipo de observação	Visita in loco
CARACTERÍSTICAS OBSERVADAS

10. Observações adicionais	erosão no talude provocadas pela construção da rodovia
11. Classificação (leve, moderada ou severa)	Erosão Moderada
FOTOS DO LOCAL

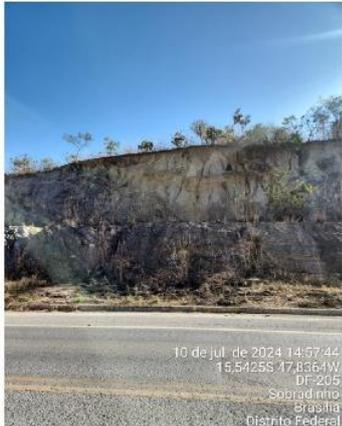
<p>10 de jul. de 2024 14:57:44 15.5425S 47.8364W DF-205 Sociedade Brasília Distrito Federal</p>

8. Fatores contribuintes	Proximidade com áreas de drenagem: Não Intervenções humanas próximas: não Presença de infraestrutura: não
9. Medidas de Contenção	Existência de barreiras físicas: não Presença de sistemas de drenagem: não Outras ações de contenção: Descrição de ações já tomadas

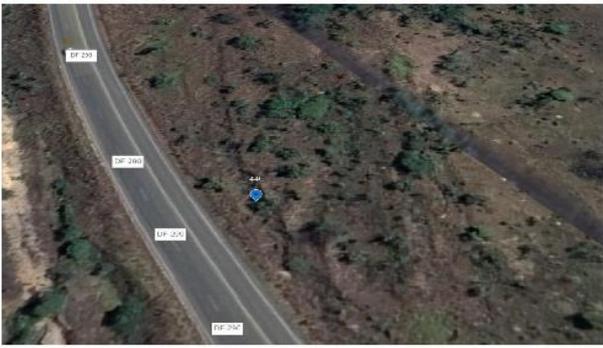
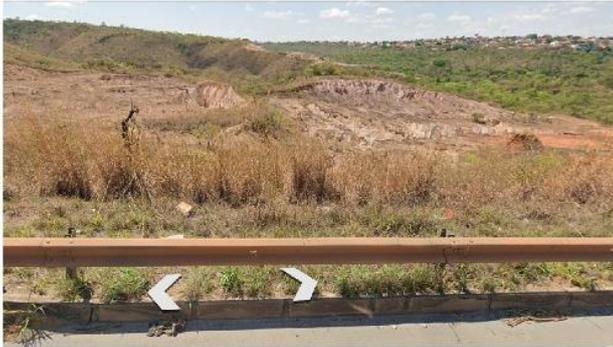
FICHA DE CADASTRO DE EROSÕES (MODELO)	
IDENTIFICAÇÃO	Nº 21 (1062)
1. Rodovia	DF-205
2. Coordenadas Geográficas	15°31'44"S 47°46'45"W
3. Data	10/06/2024
4. Tipo de observação	observação visual no mapa
CARACTERÍSTICAS OBSERVADAS	
5. Tamanho	Estimativa do comprimento: 120 m
6. Forma	Tipo de erosão: Ravina
7. Estado da vegetação	solo exposto
8. Fatores contribuintes	Proximidade com áreas de drenagem: Não Intervenções humanas próximas: não Presença de infraestrutura: não
9. Medidas de Contenção	Existência de barreiras físicas: Não Presença de sistemas de drenagem: Não Outras ações de contenção: não identificado
10. Observações adicionais	
11. Classificação (leve, moderada ou severa)	Erosão Leve
FOTOS DO LOCAL (MODELO)

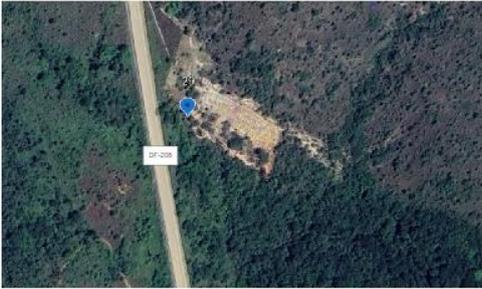
FICHA DE CADASTRO DE EROSÕES (MODELO)	
IDENTIFICAÇÃO	Nº 22 (29)
1. Rodovia	DF-205
2. Coordenadas Geográficas	15°32'41"S 47°50'08"W
3. Data	10/07/2024
4. Tipo de observação	Visita in loco
CARACTERÍSTICAS OBSERVADAS	
5. Tamanho	Estimativa do comprimento: 91 m
6. Forma	Tipo de erosão: Ravina Contornos: Irregulares
7. Estado da vegetação	Existe cobertura vegetal também solo exposto
8. Fatores contribuintes	Proximidade com áreas de drenagem: Não Intervenções humanas próximas: não Presença de infraestrutura: Tubulações, bueiros, etc.
9. Medidas de Contenção	Existência de barreiras físicas: Não Presença de sistemas de drenagem: Não e Outras ações de contenção: não identificado
10. Observações adicionais	Área com retirada de vegetação próximo a rodovia
11. Classificação (leve, moderada ou severa)	Erosão Moderada
FOTOS DO LOCAL (MODELO)

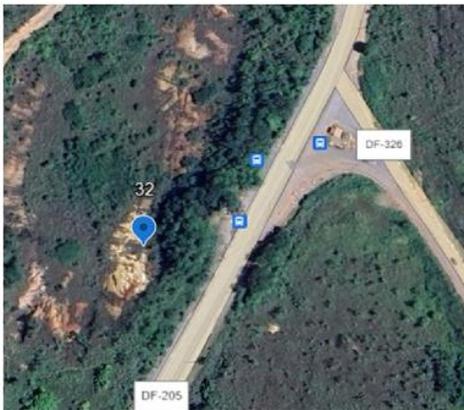
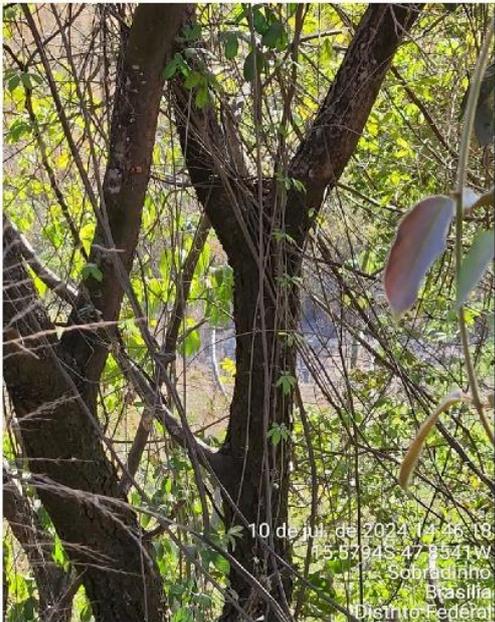
FICHA DE CADASTRO DE EROSÕES	
IDENTIFICAÇÃO	Nº 23 (32)
1. Rodovia	DF-205
2. Coordenadas Geográficas	15°34'46"S 47°51'15"W
3. Data	03/06/2024
4. Tipo de observação	Visita in loco
CARACTERÍSTICAS OBSERVADAS

11. Classificação (leve, moderada ou severa)	Erosão leve
FOTOS DO LOCAL
