**DEGRADAÇÃO GEOECOLÓGICA POR ATERROS DE RESÍDUOS SÓLIDOS:
ESTUDO APLICADO A UGRHI-22 E AO LIXÃO DE PIRAPOZINHO – SP**

Dissertação apresentada a Pró-Reitoria de Pesquisa e Pós-Graduação, Universidade do Oeste Paulista, como parte dos requisitos para a obtenção do título de mestre junto ao Programa de Mestrado em Meio Ambiente e Desenvolvimento Regional – MMADRE. Área de Concentração: Ciências Ambientais.

Degradação geocológica por aterros de resíduos sólidos: Estudo aplicado a UGRHI-22 e ao lixão de Pirapozinho – SP

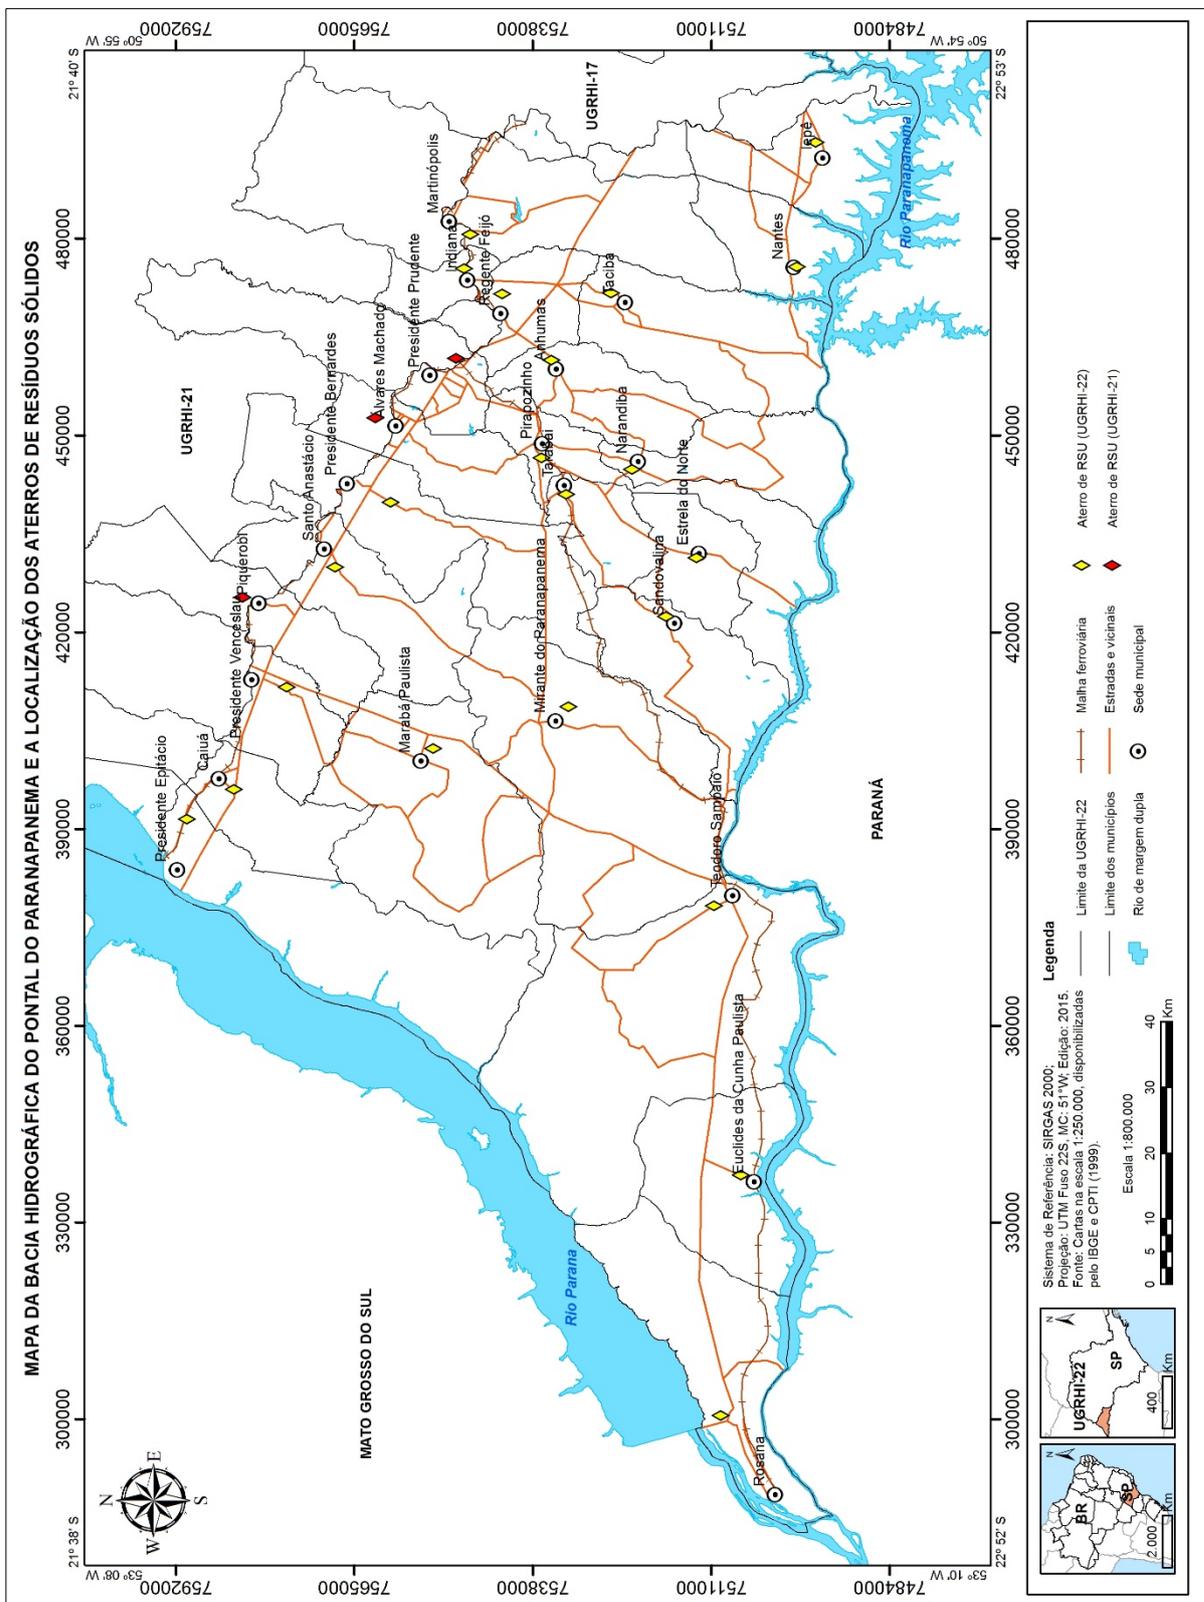
FIGURA 1 – Mapa da bacia hidrográfica do Pontal do Paranapanema e a localização dos aterros de resíduos sólidos

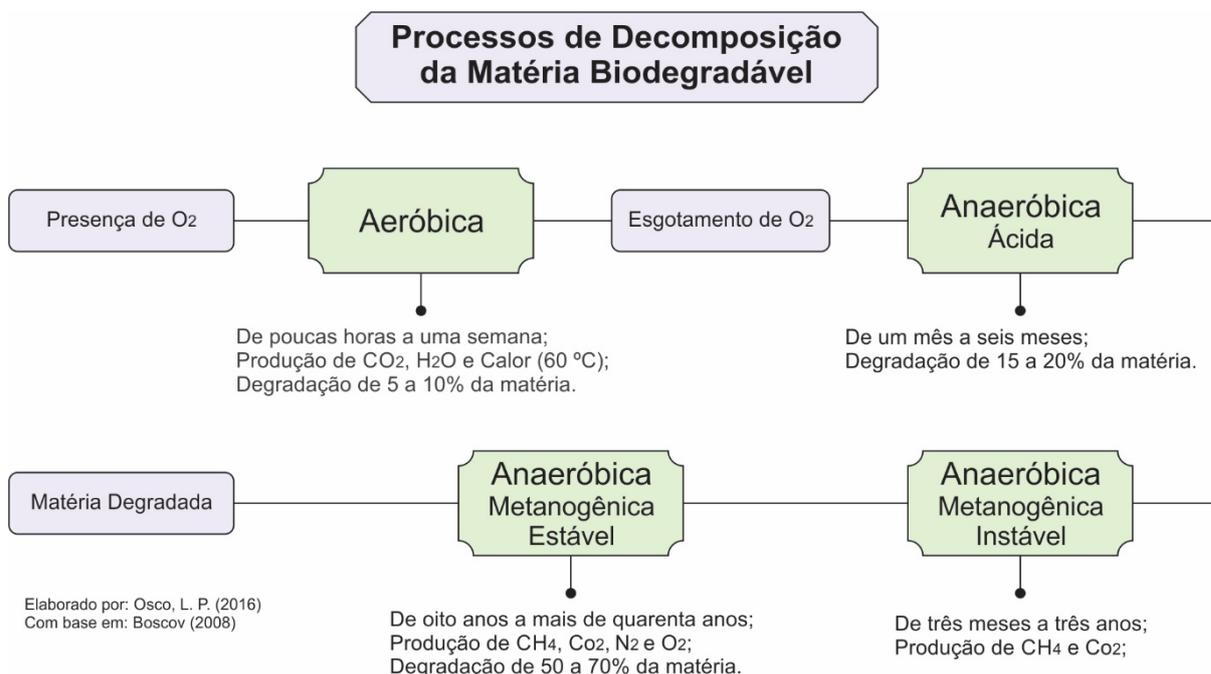
FIGURA 6 – Processo de decomposição da matéria biodegradável

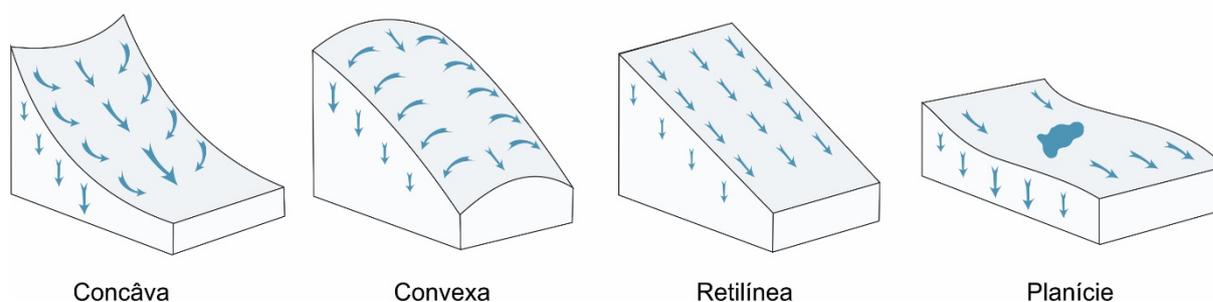
FIGURA 7 – Esquema de infiltração e escoamento superficial

Esquema de Infiltração e Escoamento Superficial da Água Sobre o Relevo

A declividade do relevo, somada à forma das encostas, responsabiliza-se por regular a velocidade do escoamento superficial pluviométrico, controlando a quantidade de água percolada em solo, definindo as zonas preferenciais de recarga (MORAIS, 2012). Em resumo, as vertentes suavizadas e com maior extensão espacial determinam maiores condições de susceptibilidade a infiltração, pois o escoamento superficial ocorre quando a intensidade das chuvas supera a capacidade natural de percolação da água em solo. Por outro lado, em encostas mais íngremes e de menor extensão, devido a força gravitacional, formam-se fluxos superficiais de maneira mais rápida e intensiva, sem tempo para a água acumular e infiltrar (Figura 7).

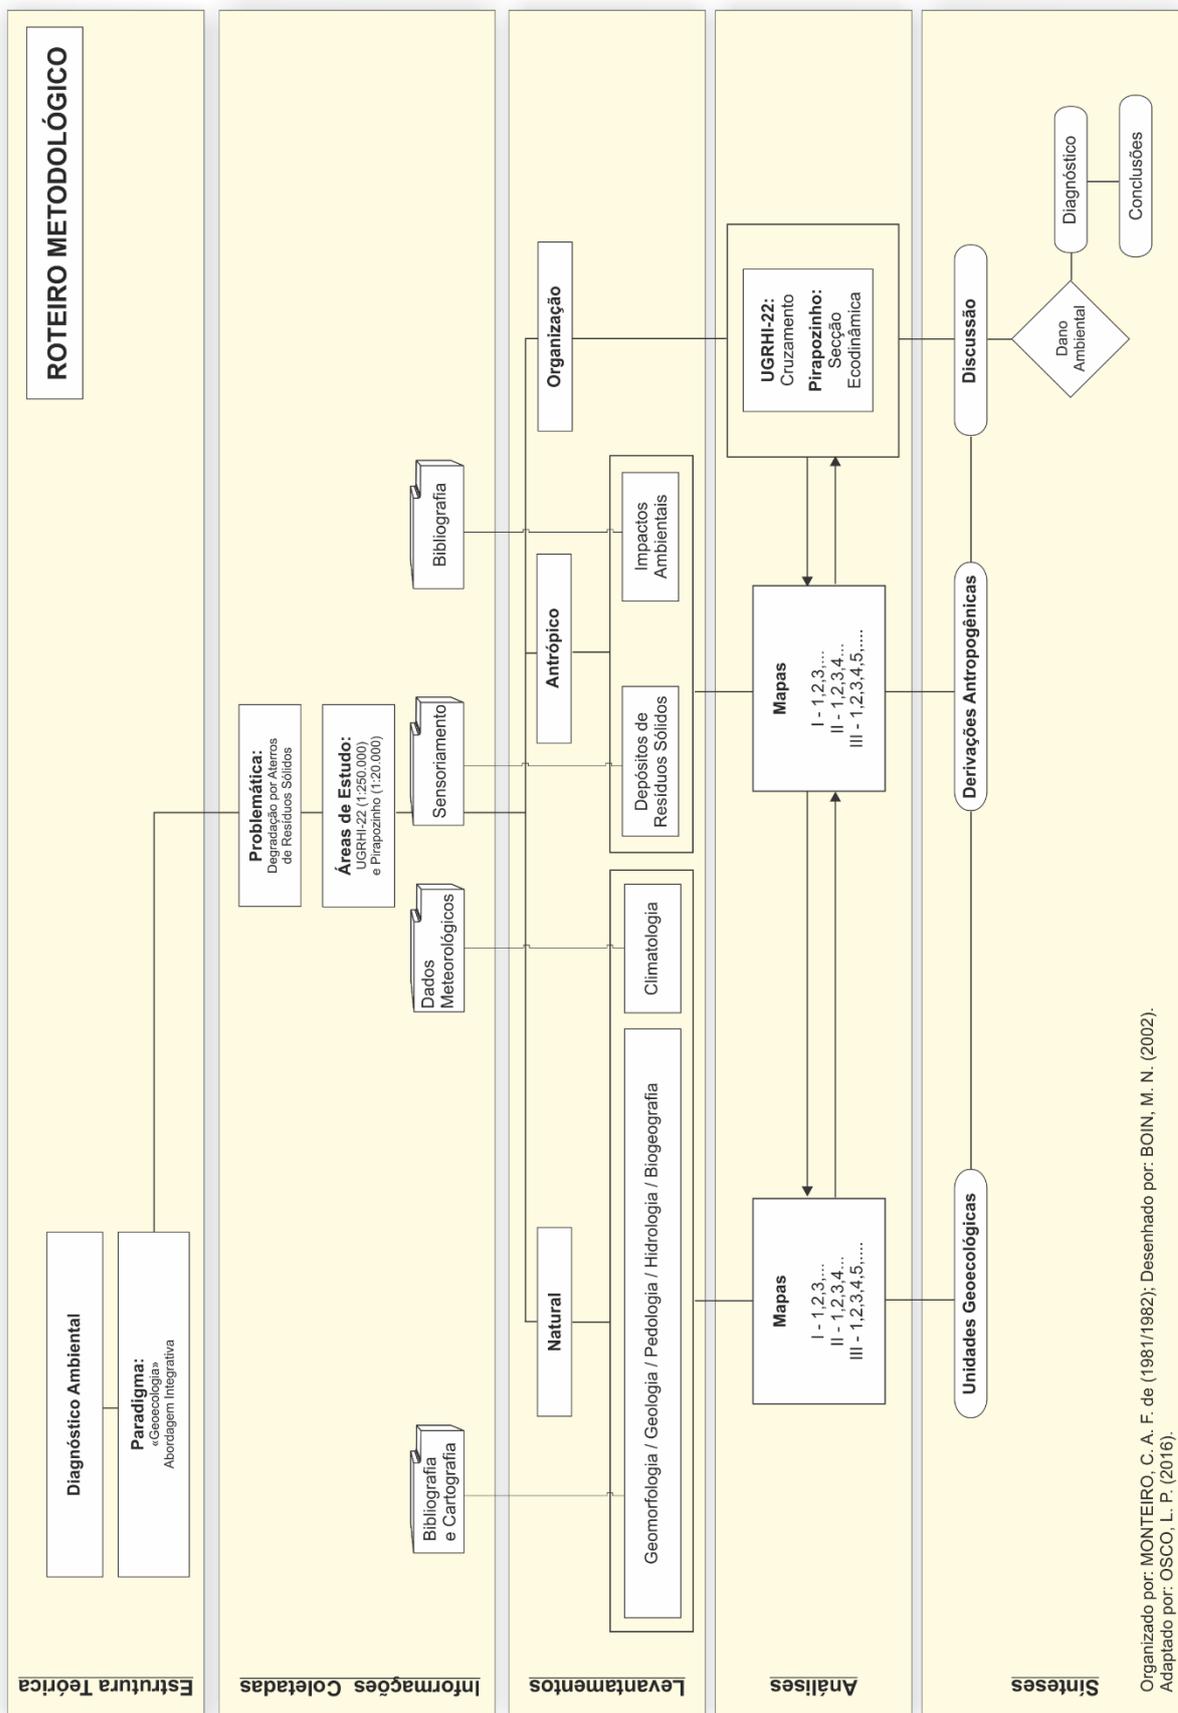
FIGURA 9 – Roteiro Metodológico

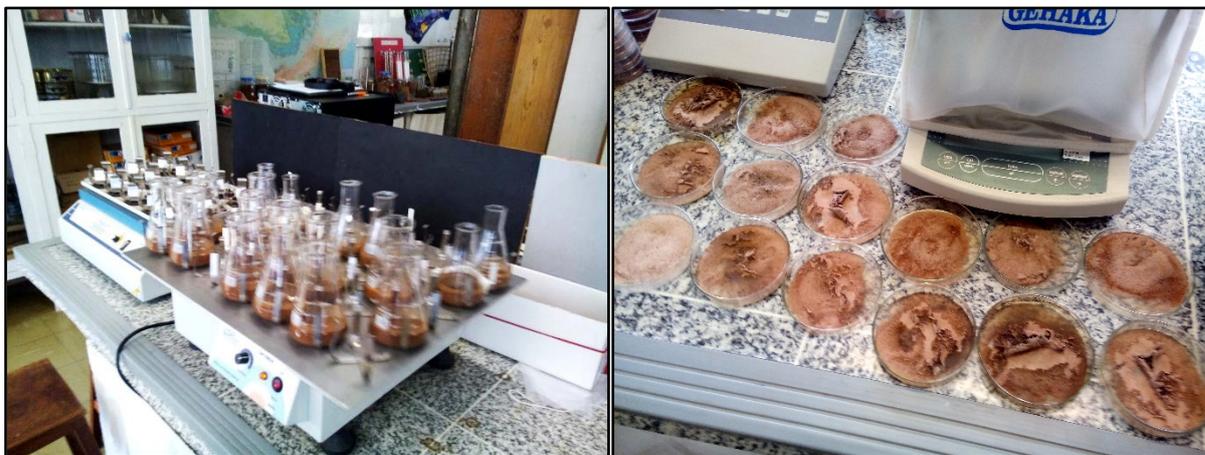
FIGURA 10 – Mesa giratória com a solução e placas de Petri com a fração de areia

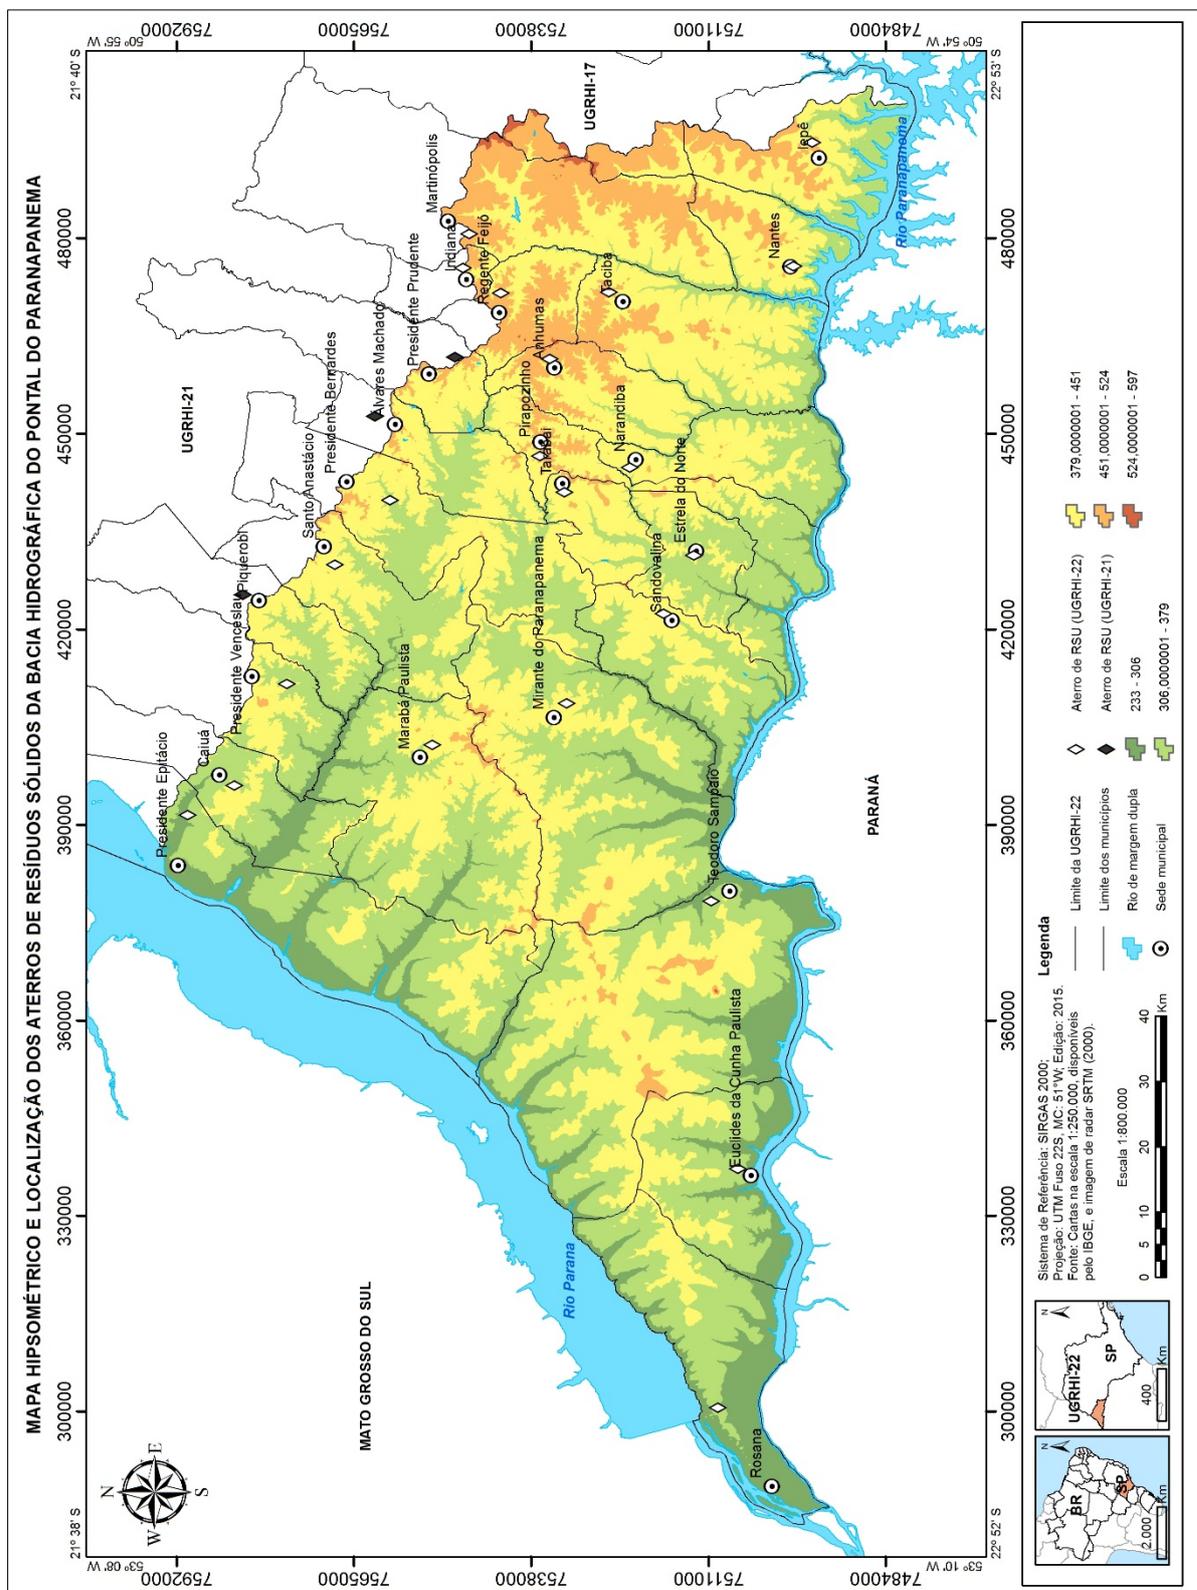
FIGURA 19 – Mapa hipsométrico e localização dos aterros de resíduos sólidos da bacia hidrográfica do Pontal do Paranapanema

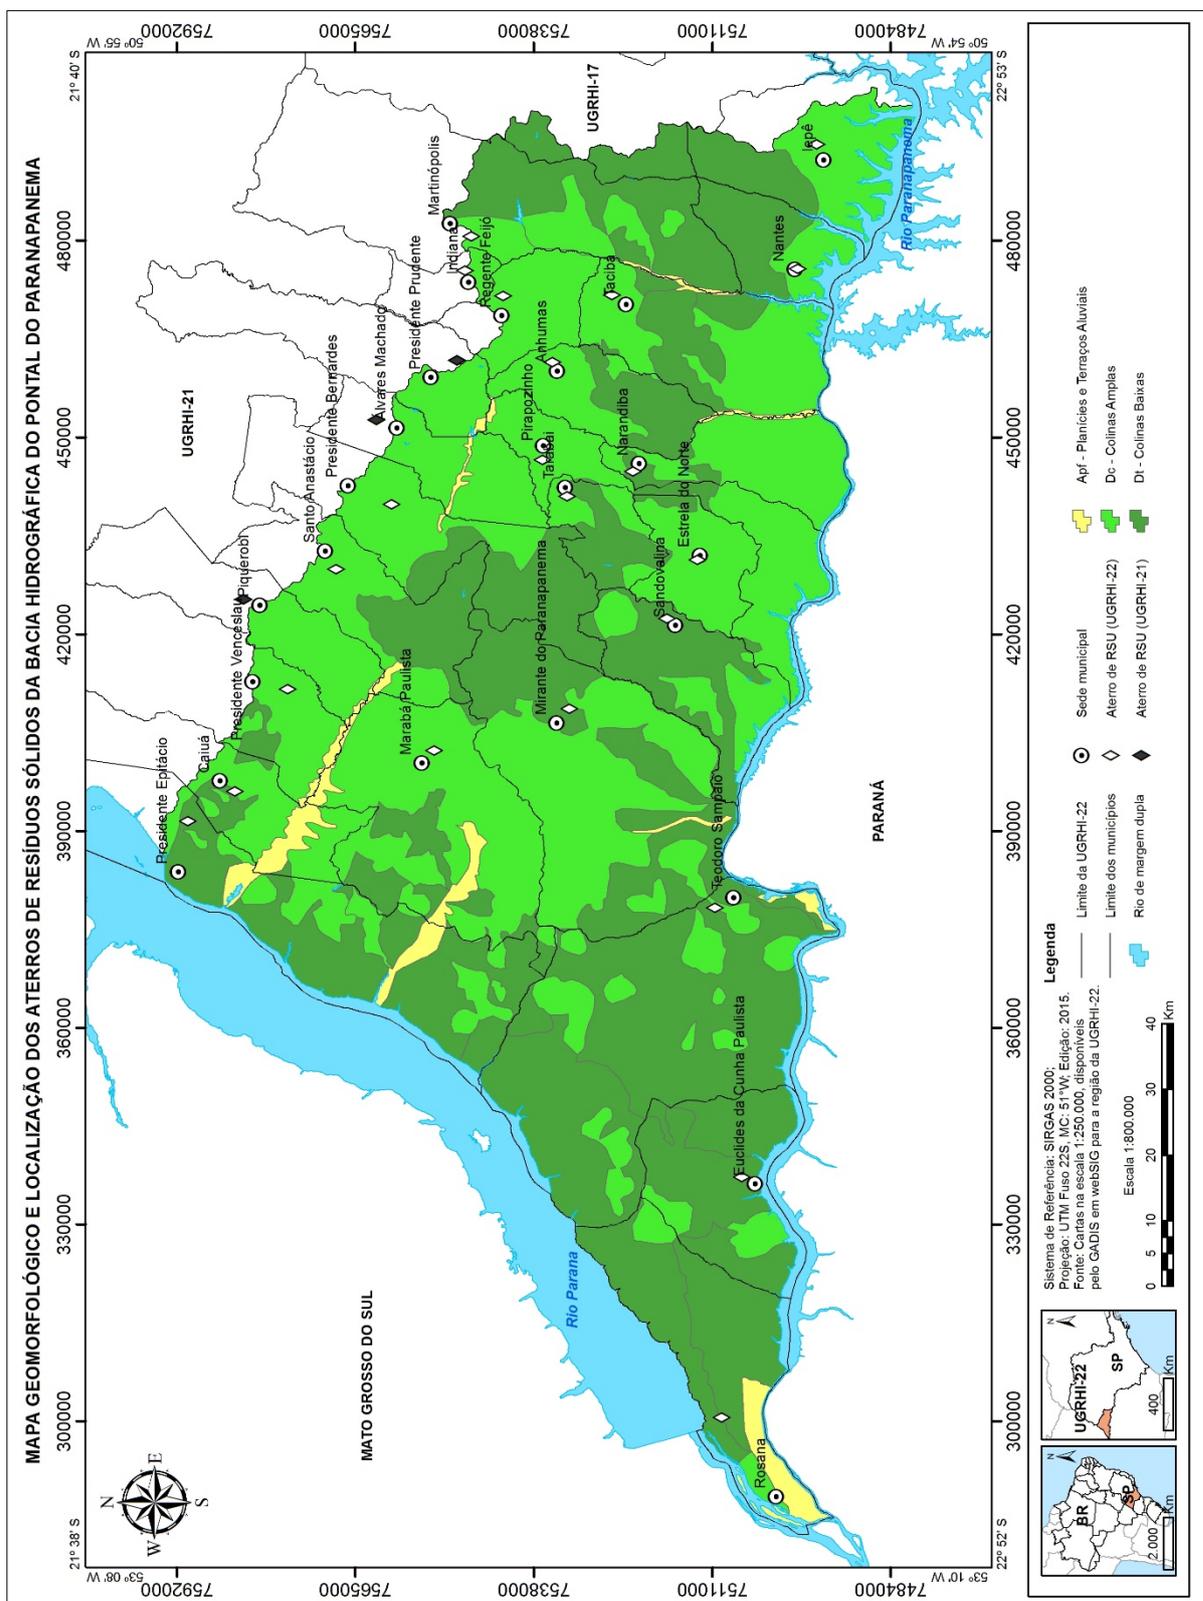
FIGURA 20 – Mapa geomorfológico e localização dos aterros de resíduos sólidos da bacia hidrográfica do Pontal do Paranapanema

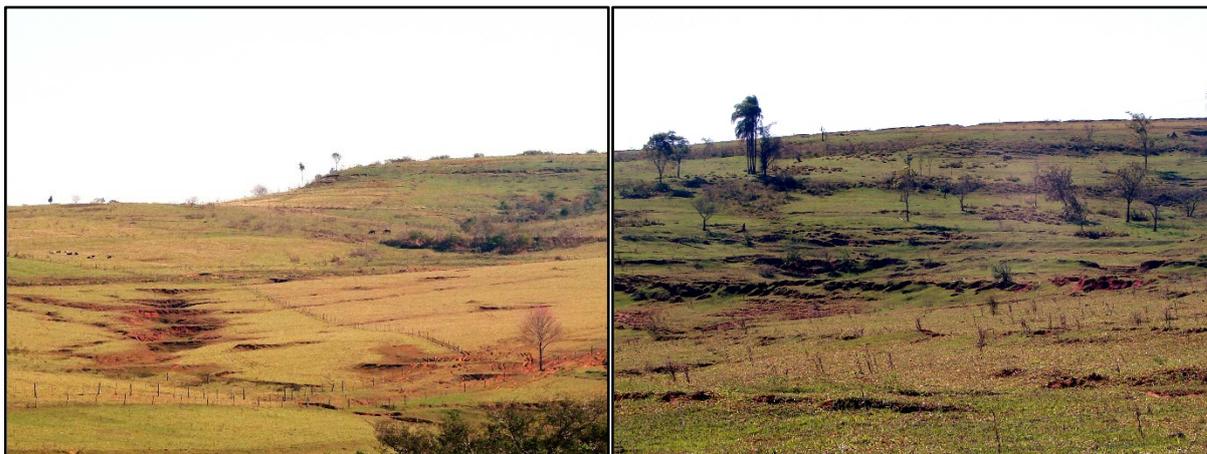
FIGURA 22 – Ruptura do relevo e processos erosivos em Mirante do Paranapanema

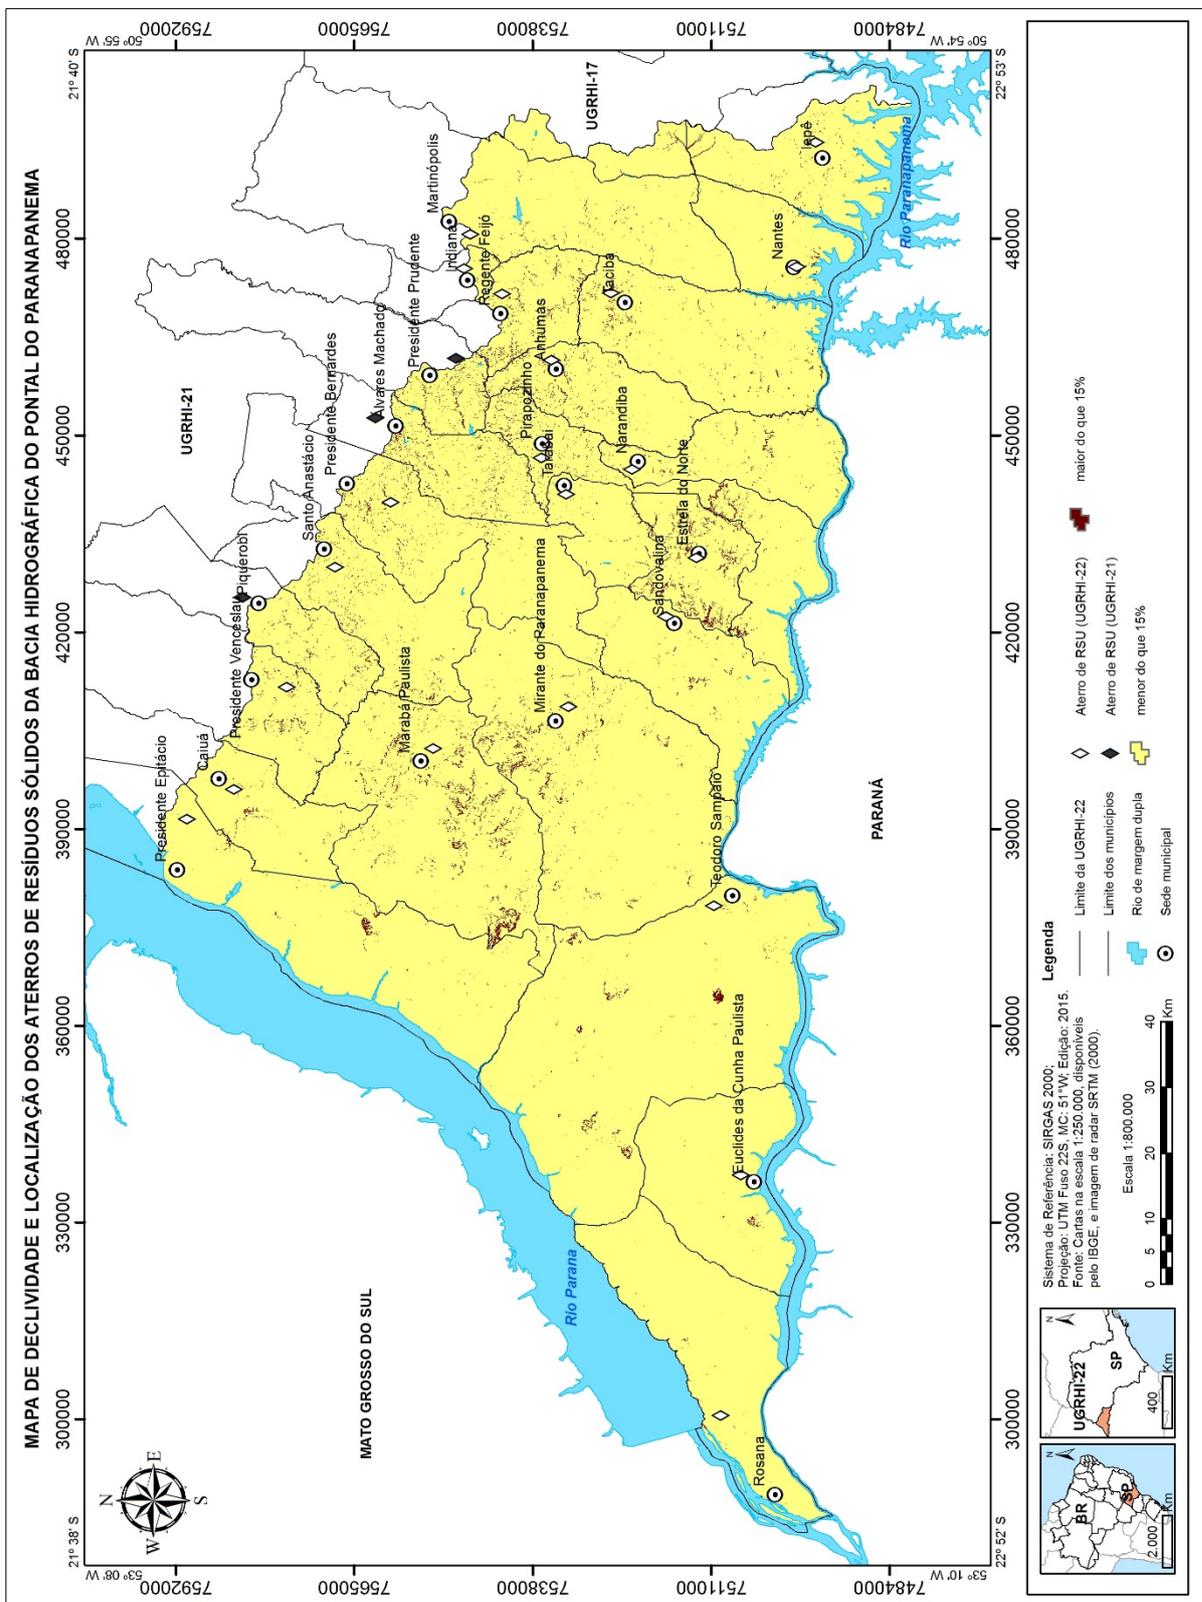
FIGURA 26 – Mapa de declividade e localização dos aterros de resíduos sólidos da bacia hidrográfica do Pontal do Paranapanema

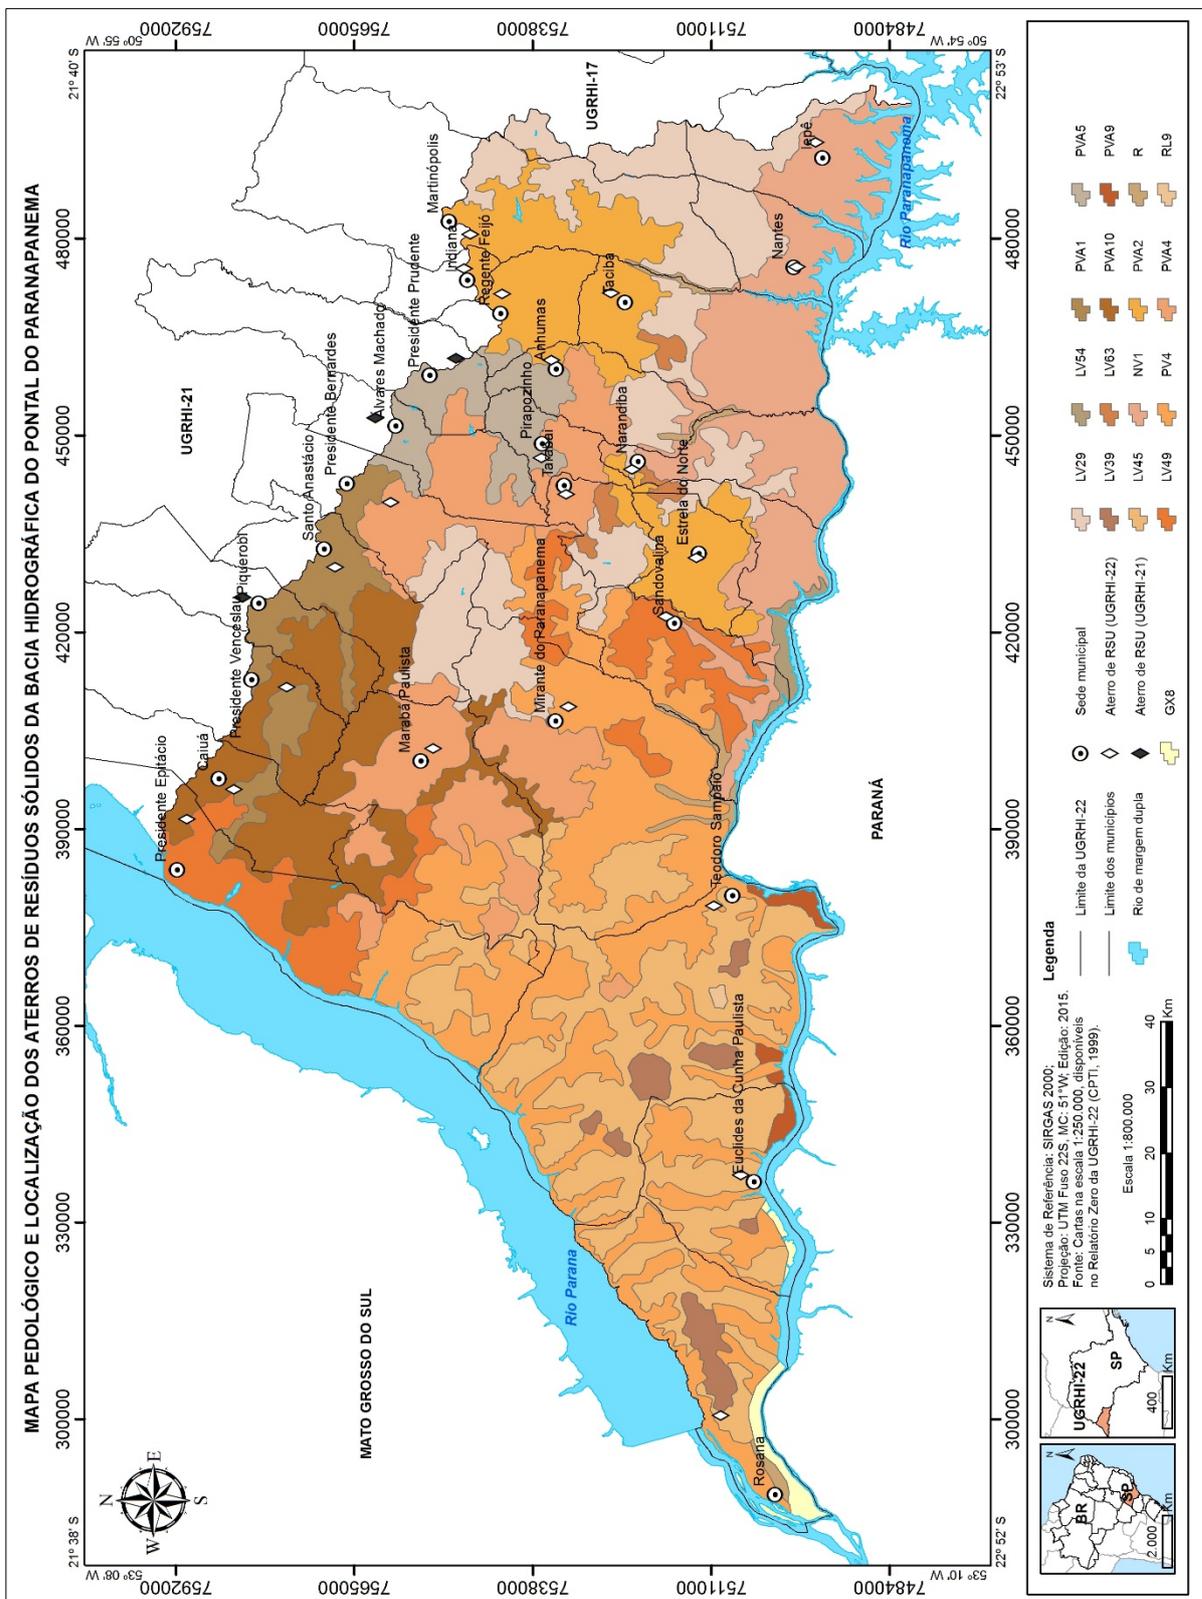
FIGURA 27 – Mapa pedológico e localização dos aterros de resíduos sólidos da bacia hidrográfica do Pontal do Paranapanema

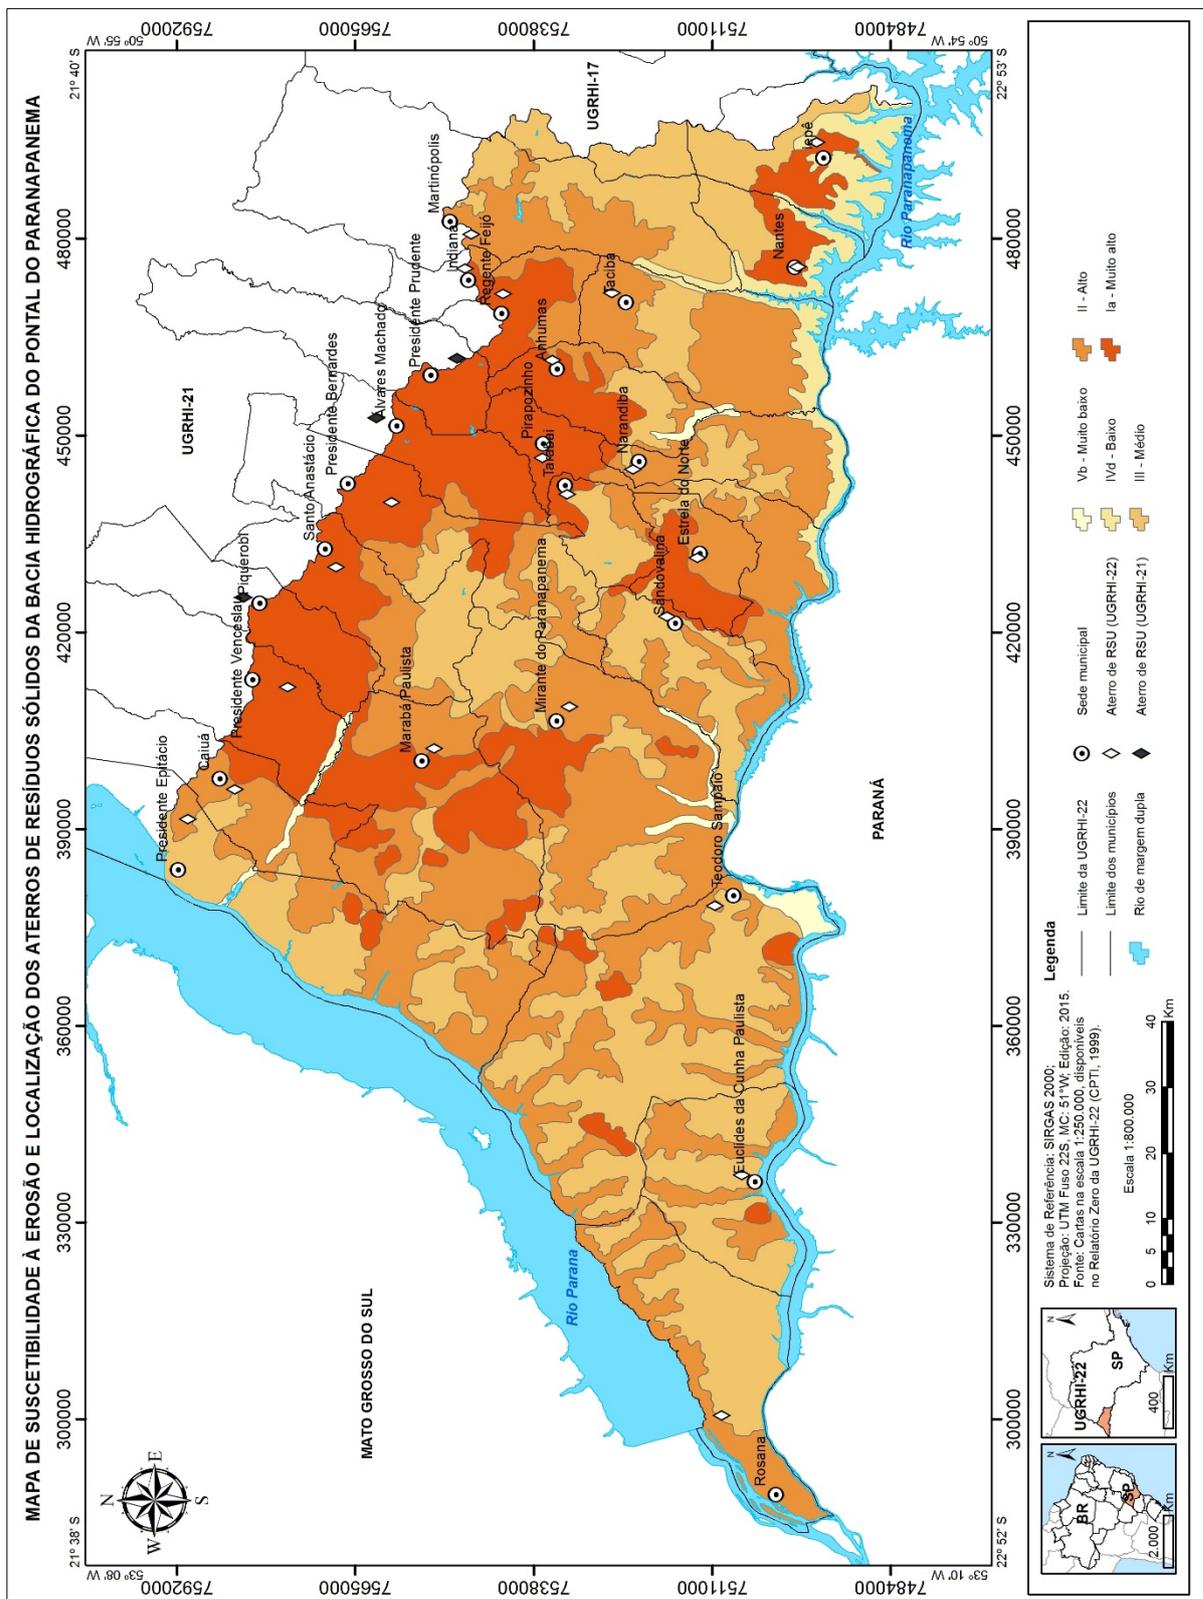
FIGURA 33 – Mapa de suscetibilidade a erosão e localização dos aterros de resíduos sólidos da bacia hidrográfica do Pontal do Paranapanema

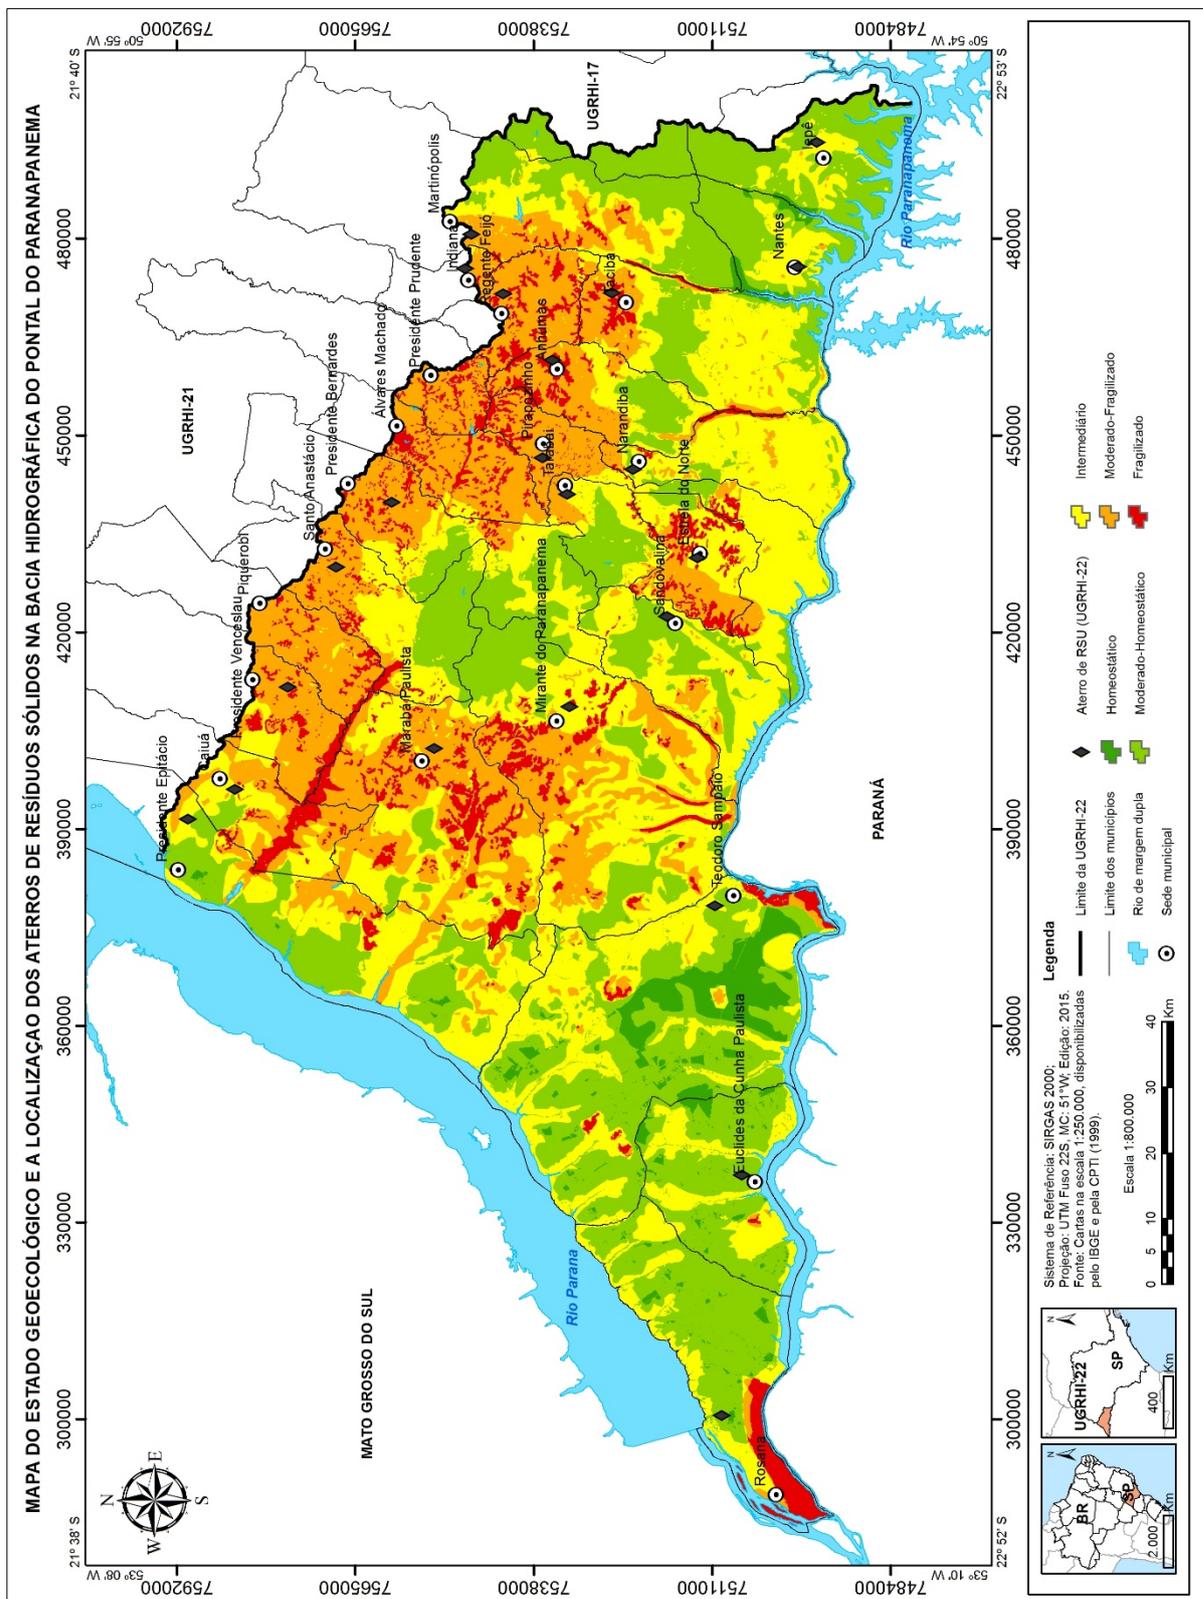
FIGURA 40 – Mapa do estado geocológico e a localização dos aterros de resíduos sólidos da bacia hidrográfica do Pontal do Paranapanema

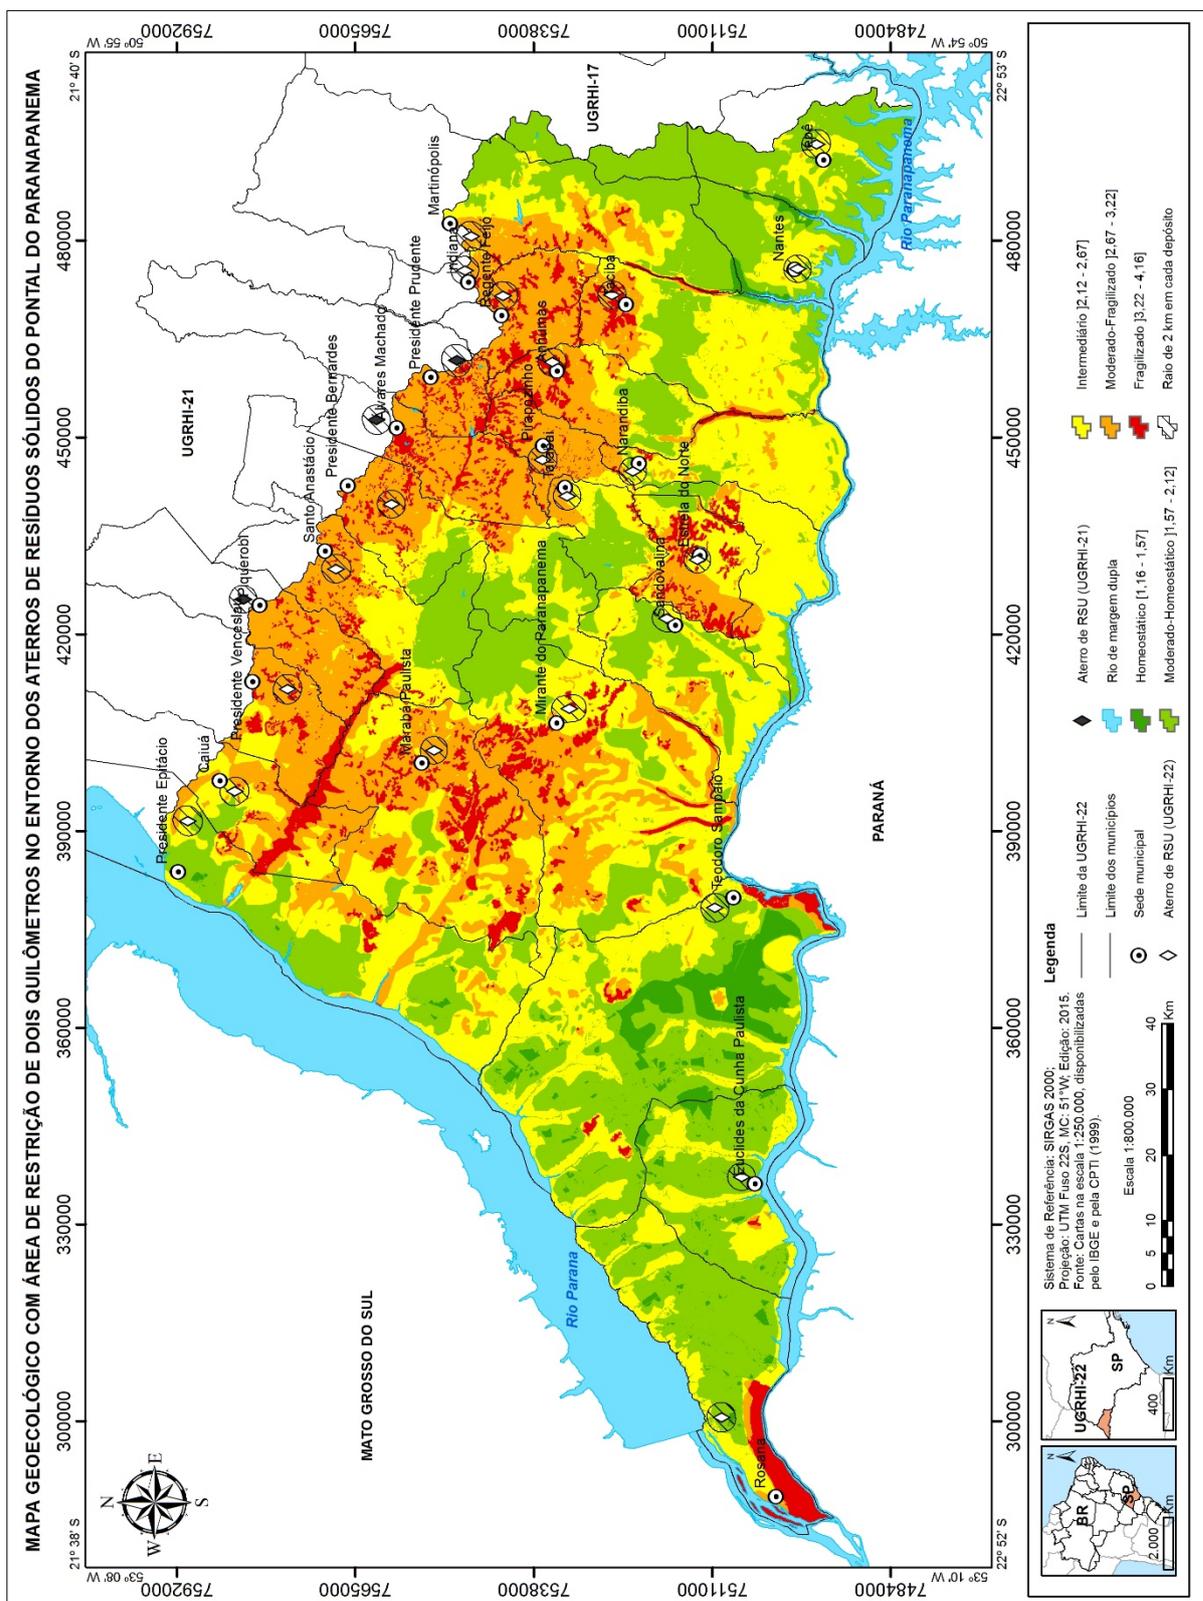
FIGURA 45 – Mapa geológico com área de restrição de dois quilômetros no entorno dos aterros de resíduos sólidos do Pontal do Paranapanema

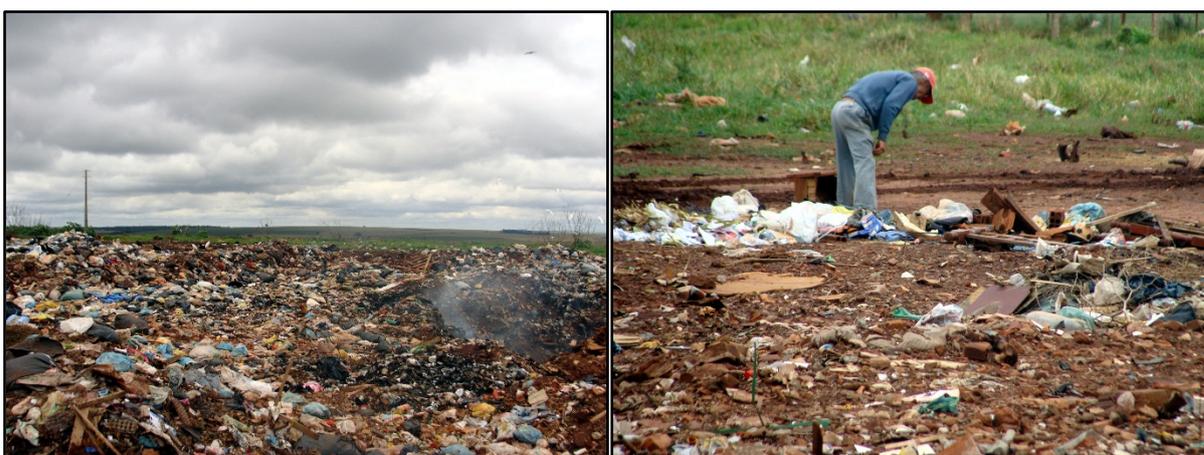
FIGURA 47 – Aterro Municipal de Resíduos Sólidos de Iepê

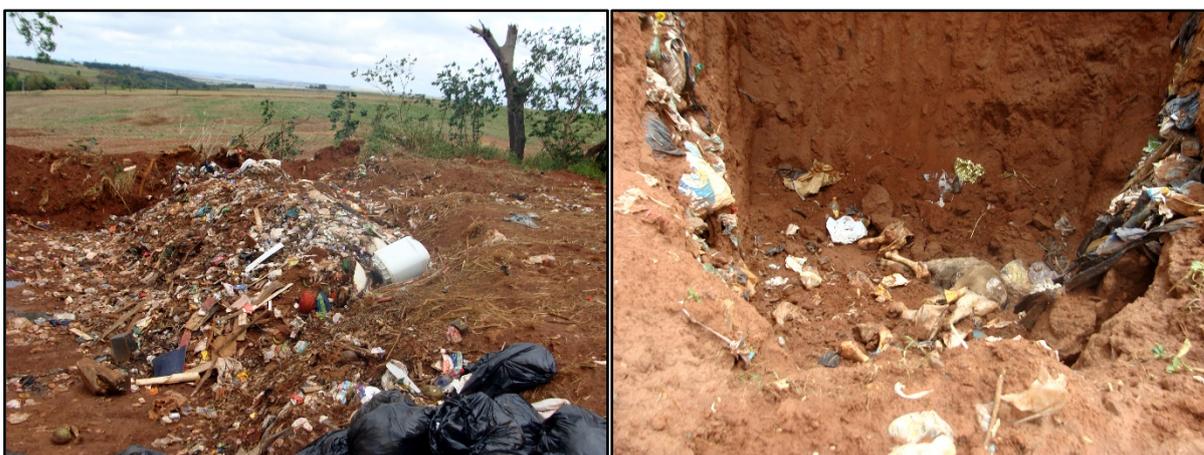
FIGURA 48 – Aterro Municipal de Resíduos Sólidos de Nantes

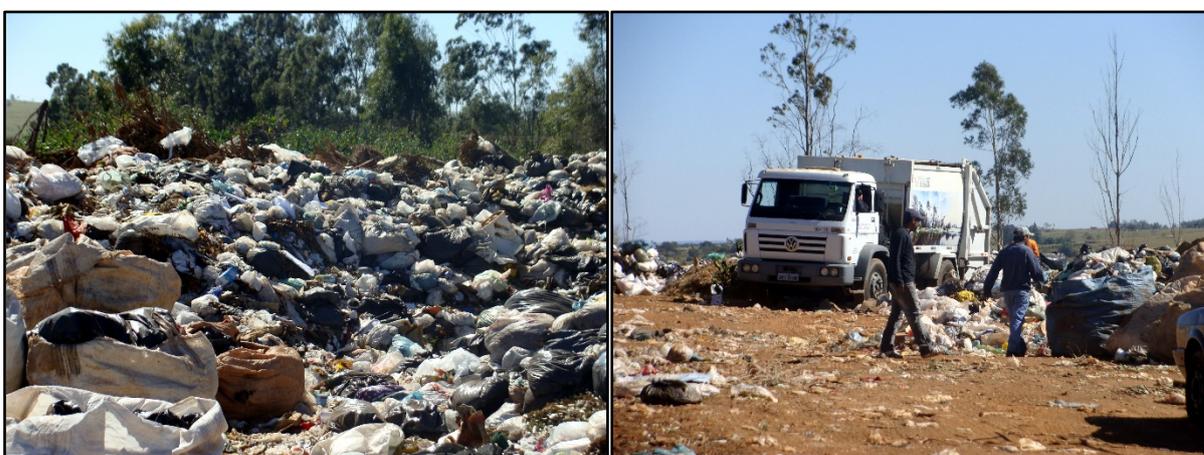
FIGURA 50 – Aterro Municipal de Resíduos Sólidos de Presidente Epitácio

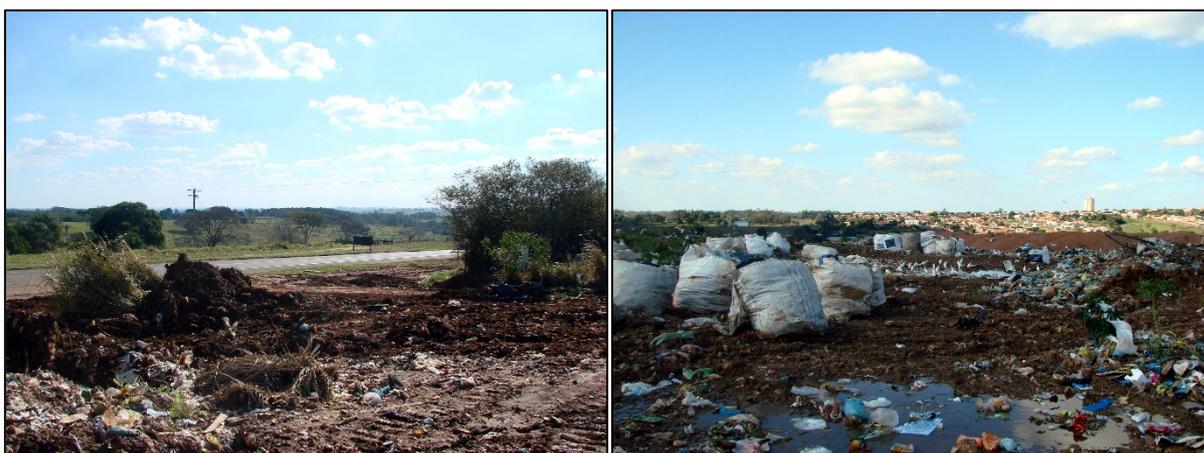
FIGURA 73 – Entrada precária e a ausência de cercamento adequado no lixão

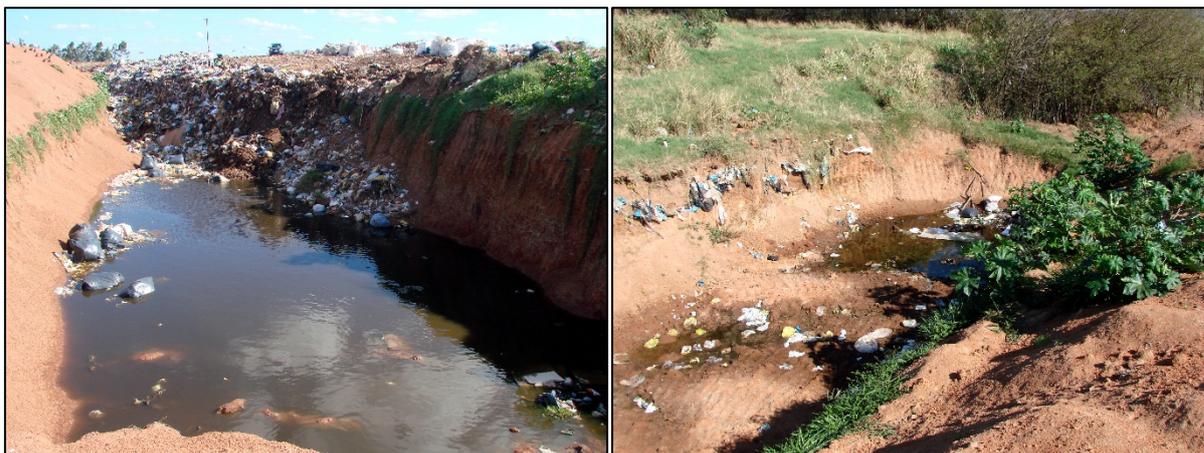
FIGURA 74 – Água acumulada sobre valas escavadas no maciço rochoso
