**DEGRADAÇÃO GEOECOLÓGICA POR ATERROS DE RESÍDUOS SÓLIDOS:
ESTUDO APLICADO A UGRHI-22 E AO LIXÃO DE PIRAPOZINHO – SP**

Dissertação apresentada a Pró-Reitoria de Pesquisa e Pós-Graduação, Universidade do Oeste Paulista, como parte dos requisitos para a obtenção do título de mestre junto ao Programa de Mestrado em Meio Ambiente e Desenvolvimento Regional – MMADRE. Área de Concentração: Ciências Ambientais.

Degradação geocológica por aterros de resíduos sólidos: Estudo aplicado a UGRHI-22 e ao lixão de Pirapozinho – SP

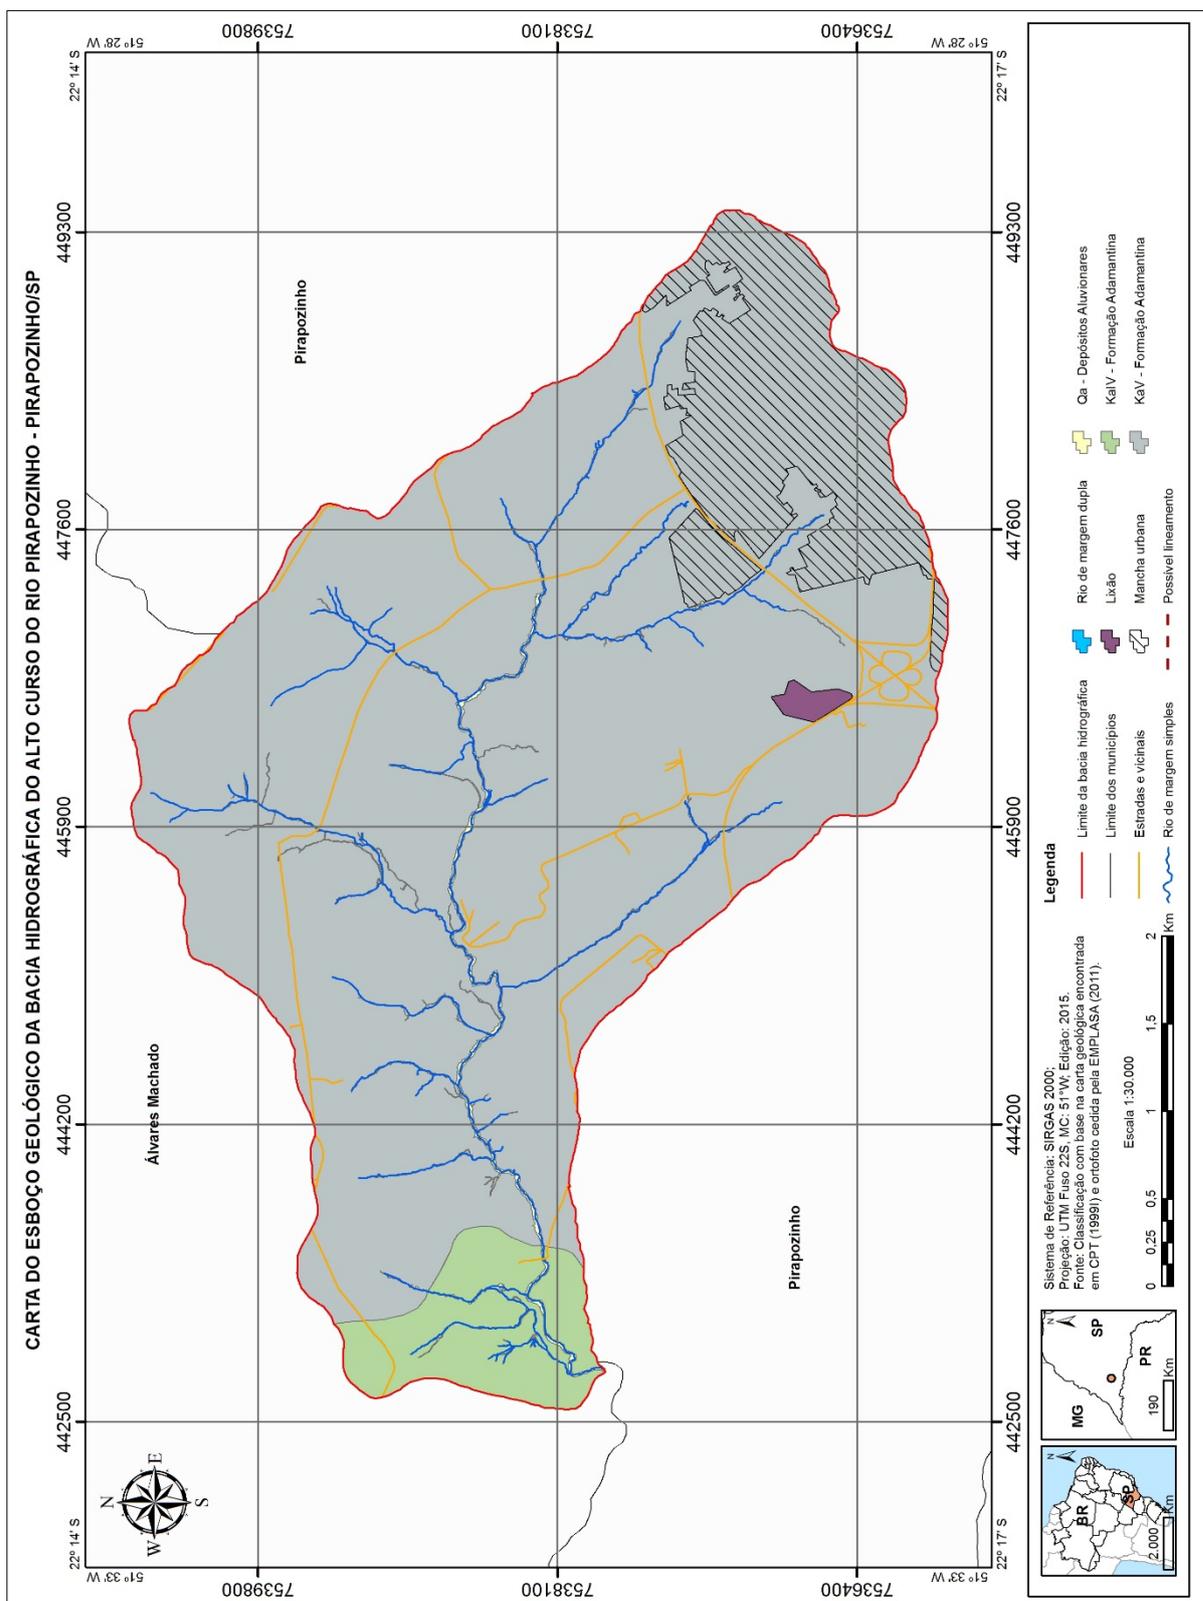
FIGURA 77 – Carta do esboço geológico da bacia hidrográfica do alto curso do rio Pirapozinho - Pirapozinho/SP

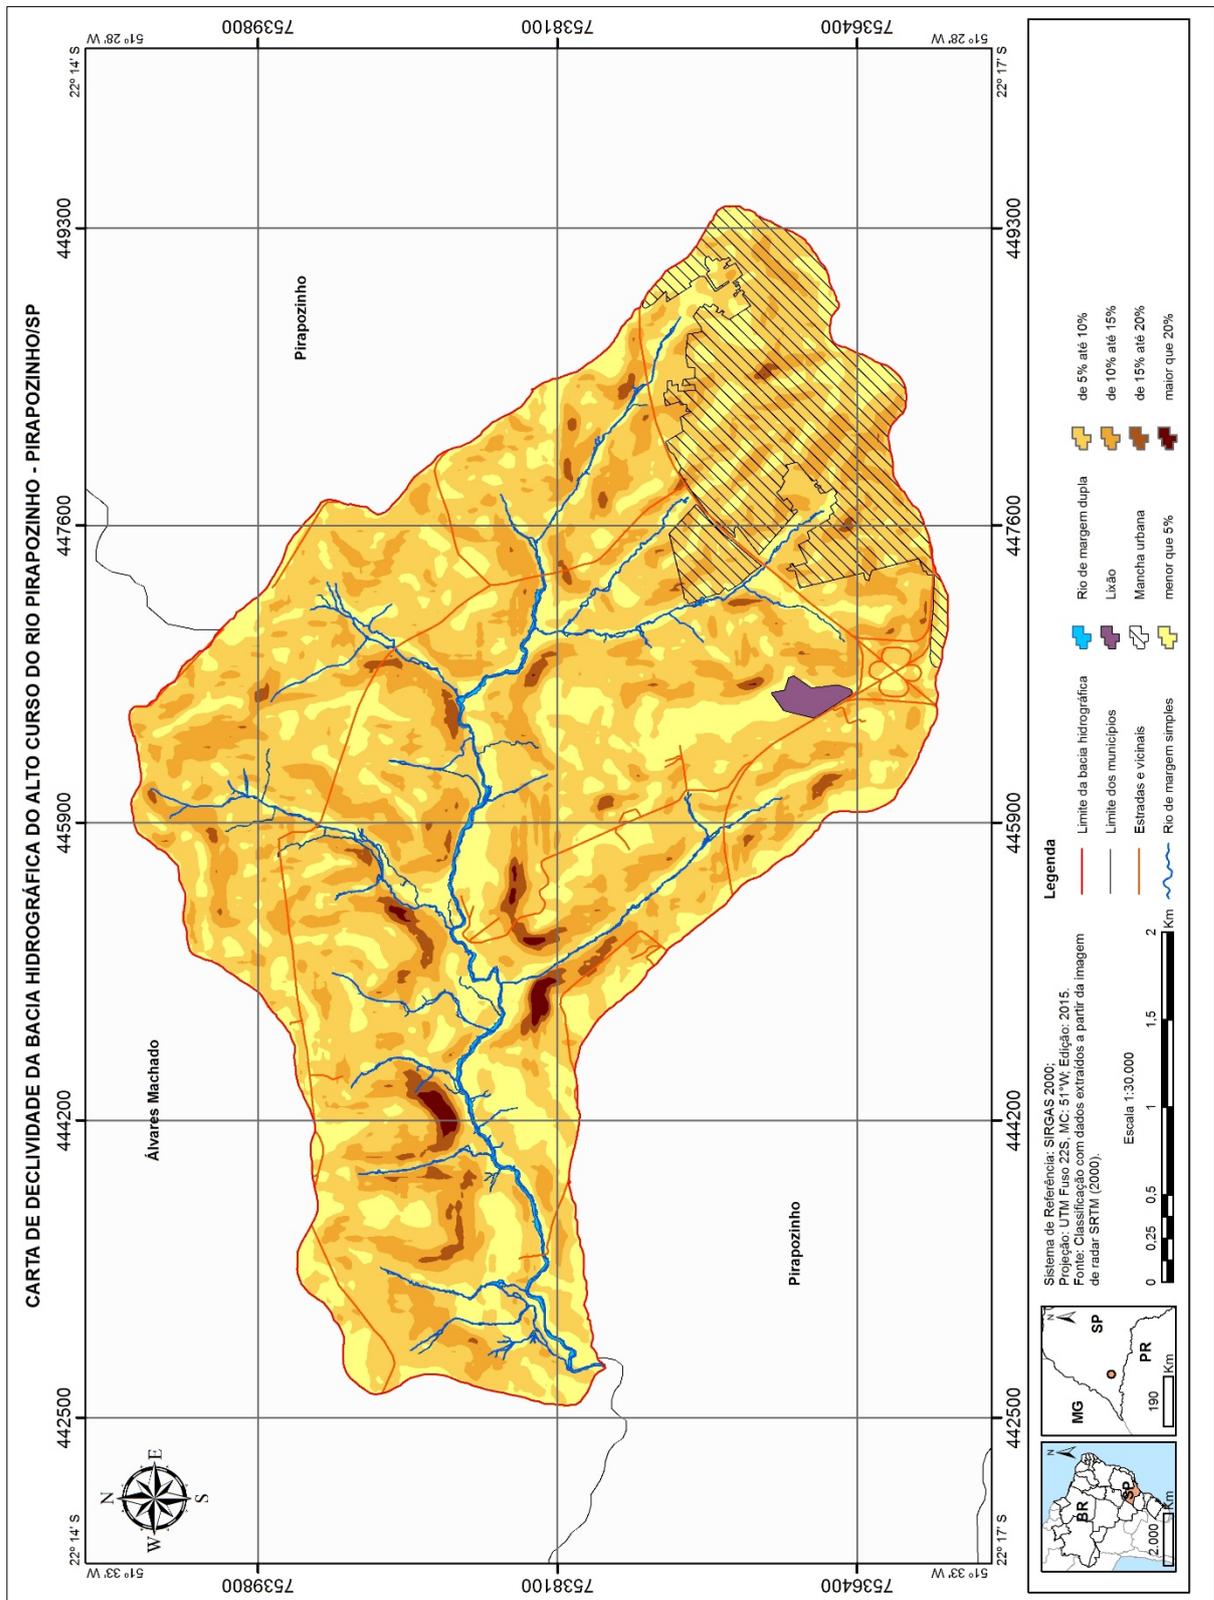
FIGURA 97 – Carta de declividade da bacia hidrográfica do alto curso do rio Pirapozinho - Pirapozinho/SP

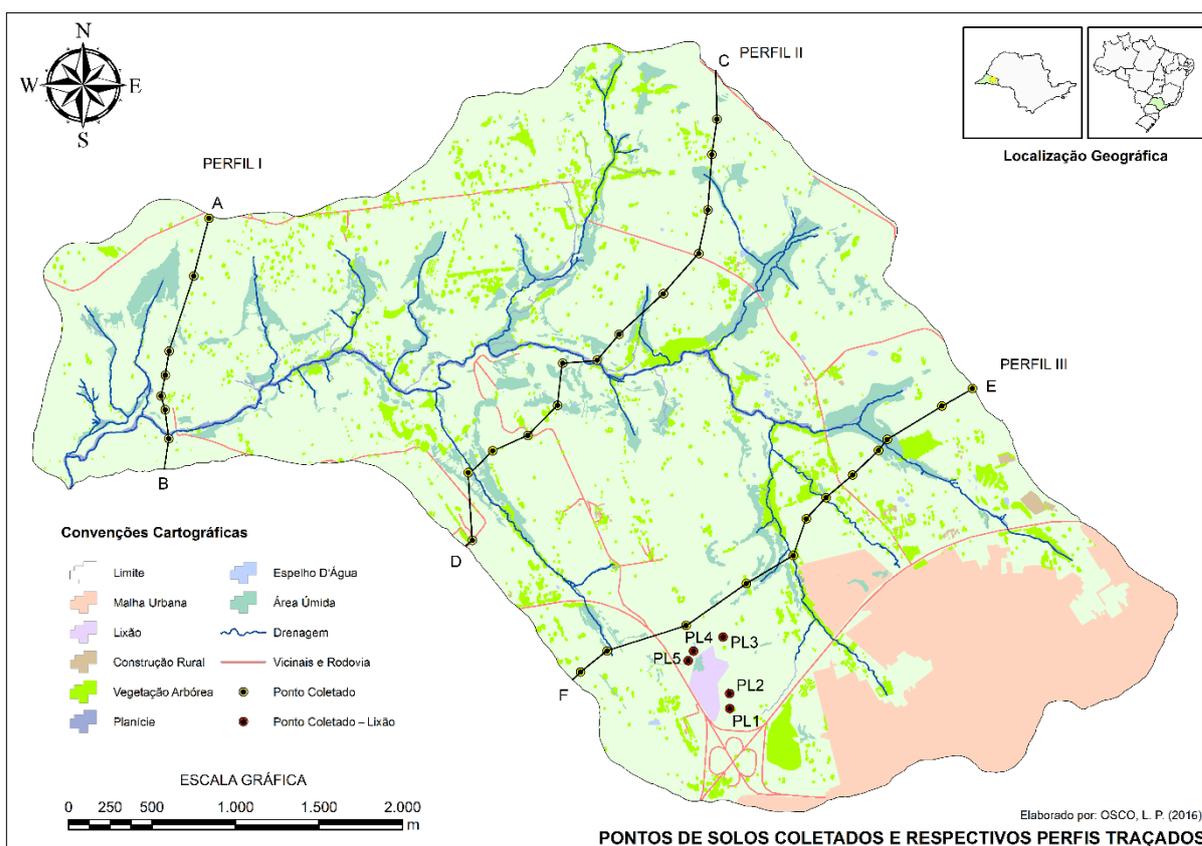
FIGURA 103 – Localização dos pontos de solos coletados e dos perfis topográficos

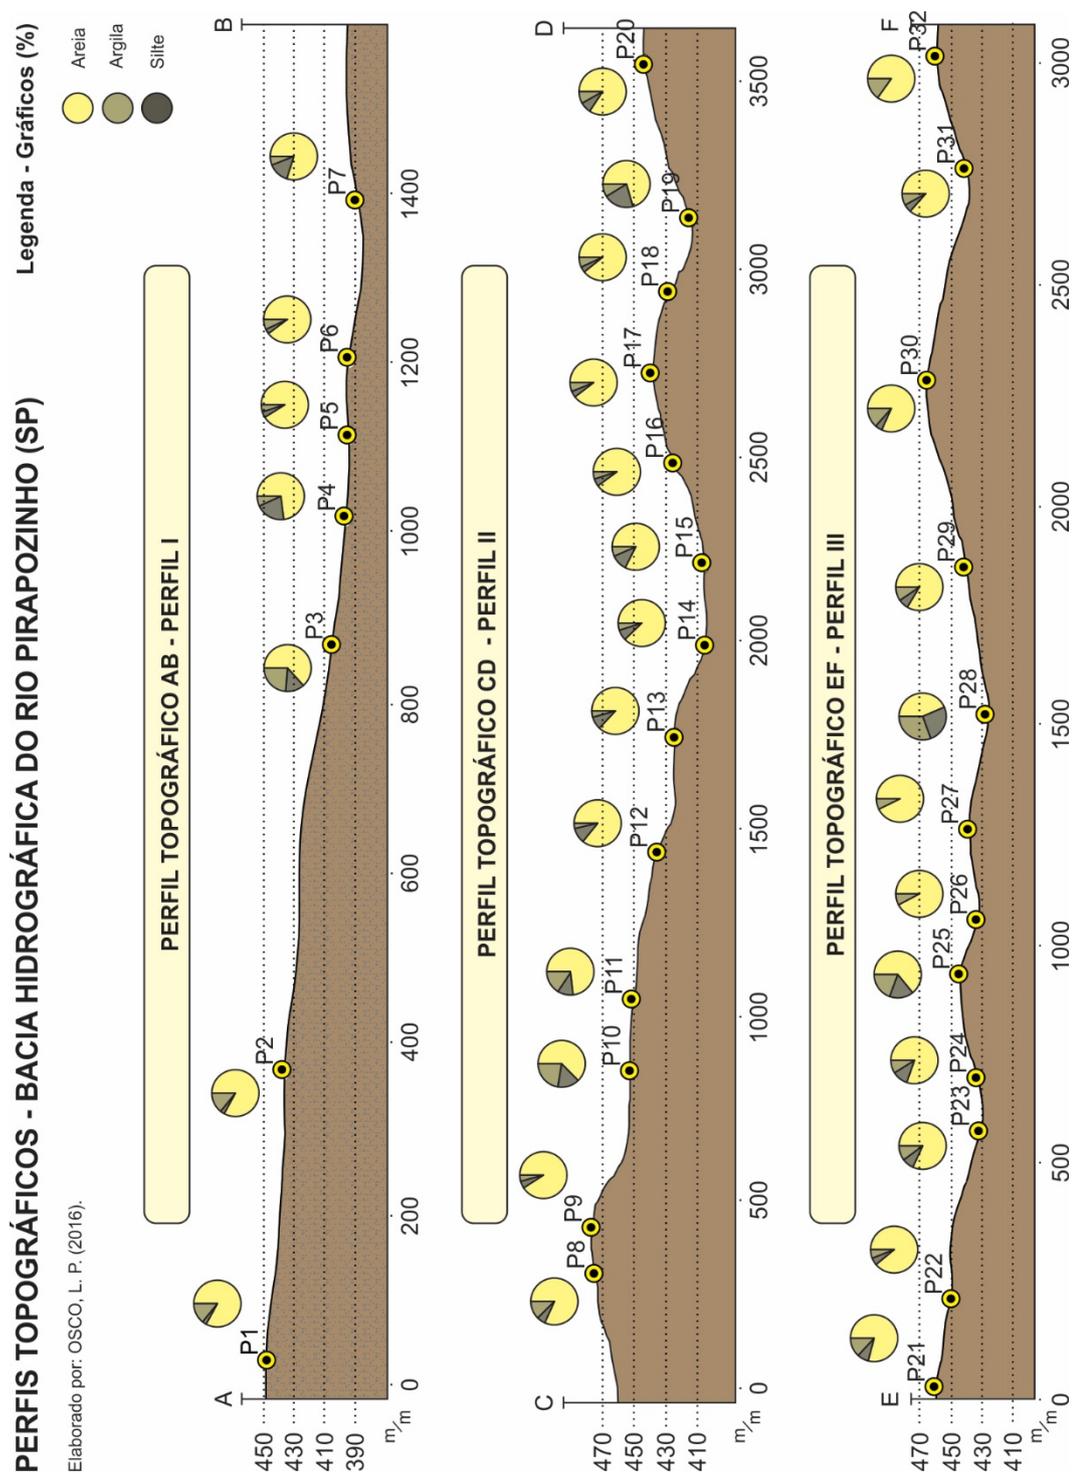
Percebe-se que o Perfil AB (I), à jusante na bacia, encontra-se em porções aflorantes dos arenitos Ka_V e Ka_{IV} , enquanto que os perfis CD (II) e EF (III) deparam-se somente sobre o arenito Ka_V . Já relativo aos aspectos geomorfológicos, neste primeiro perfil (AB), os índices de declividade não aparentam classes elevadas, e as colinas caracterizam-se como suave onduladas. Contudo, no segundo perfil (CD) a topografia apresenta-se bem mais acidentada, demonstrando o efeito erosivo em suas colinas com mais indicadores que nos demais perfis. O último perfil (EF), por sua vez, assemelha-se ao perfil CD, embora com menor variação de altitude (Figura 104), atingindo o ápice justamente no topo divisor próximo ao depósito de resíduos sólidos.

FIGURA 104 – Perfis topográficos e respectivos pontos de solo coletados

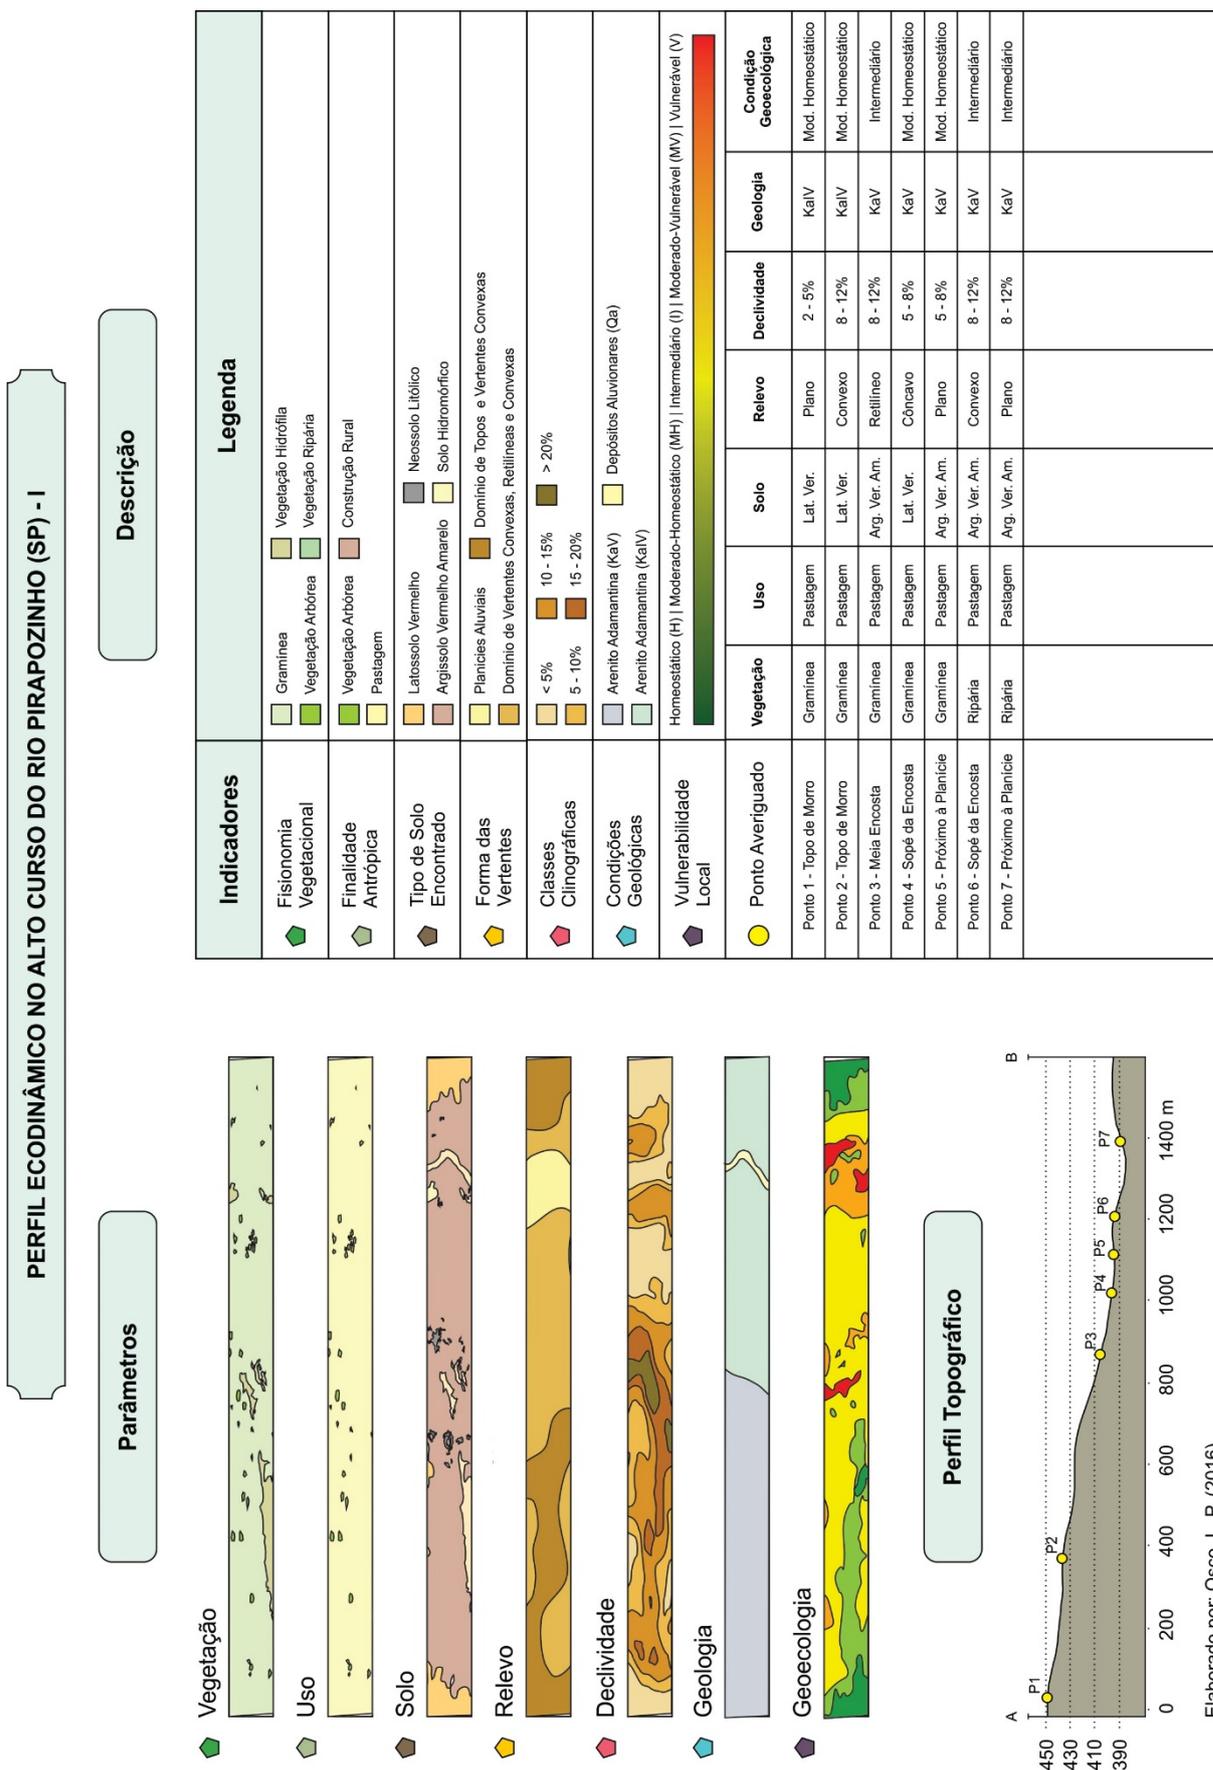
FIGURA 114 – Perfil Ecodinâmico I do alto curso do rio Pirapozinho (SP)

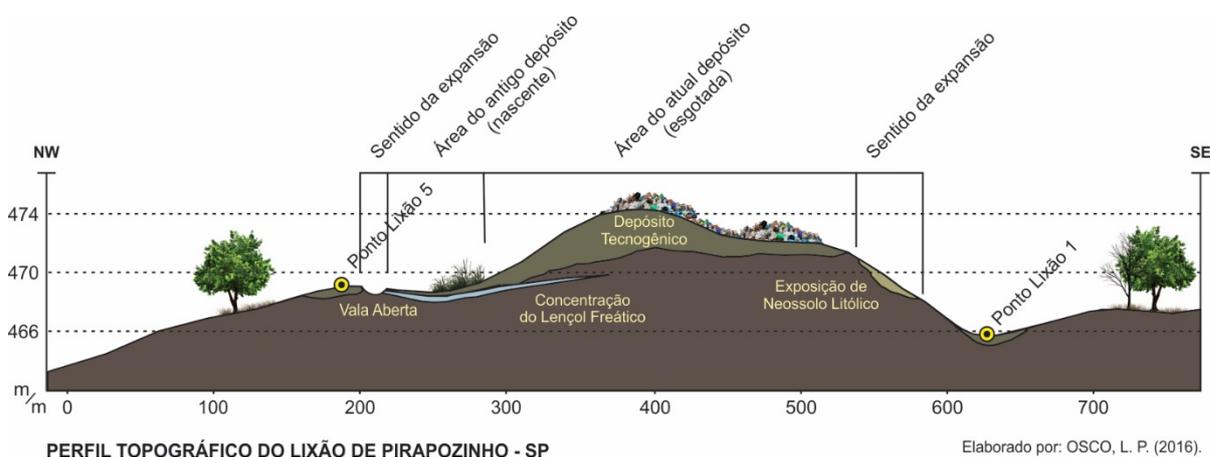
FIGURA 117 – Perfil topográfico da área ocupada pelo lixão de Pirapozinho – SP

Diante das informações obtidas e relatadas, sabe-se que a área onde se situa o lixão de Pirapozinho – SP apresenta uma série de irregularidades. Inicialmente, os resíduos eram descartados numa pequena depressão que, quando verificada em trabalhos de campo, revelou a presença do freático freático local, aparecendo em vala recentemente escavada. Nesta antiga área, a contaminação do corpo d'água presente é total, pois a camada de resíduo compactado coincide com o afloramento do recurso hídrico. À sua proximidade (no Ponto L5) constatou a presença de materiais inertes, oriundos de atividades de construção, aterrados na área possivelmente com o objetivo de consolidar o solo encharcado.
